図-2 ハッ場ダム平面図等

図 3.2.1 ダムサイト地質平面図

図-4 「ダムサイト地質平面図」(甲D第4号証の図3-2-1)

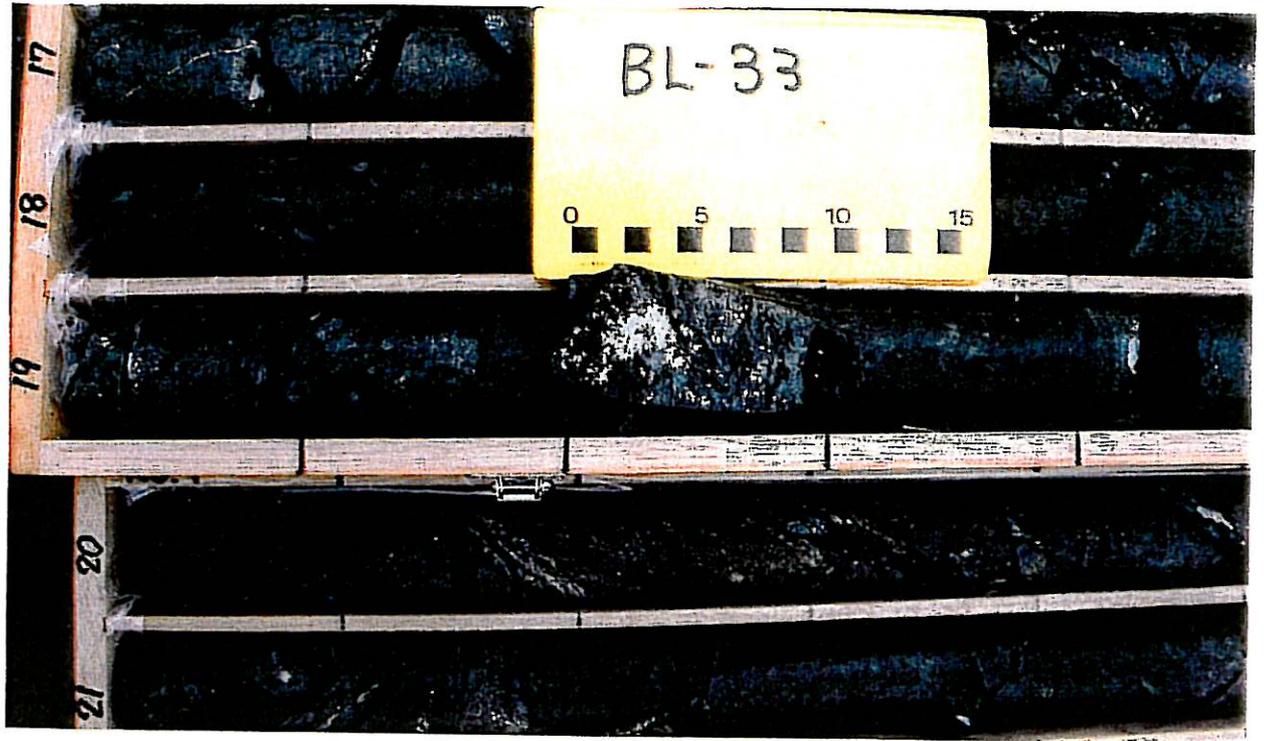
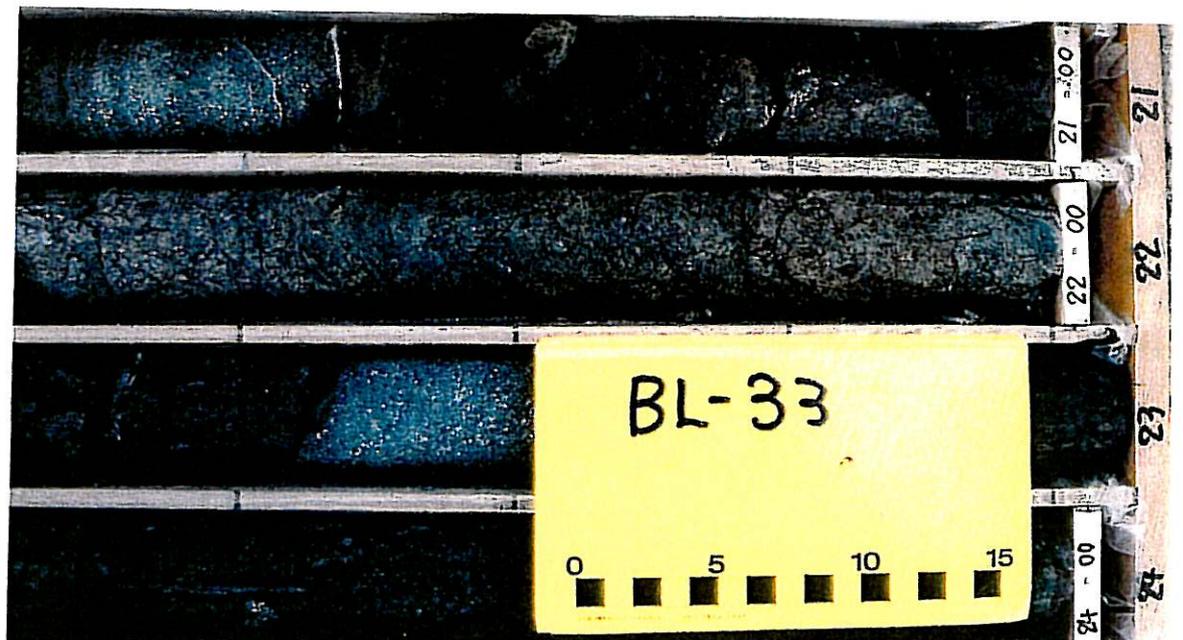
写真 1 「BL-33 擾乱帯のコア」(甲D第1号証の「写真
3-1-7」)

写真 3-1-7

擾乱(じょうらん)帯。暗色に変色し、やや脆弱となる。
割れ目には鏡肌が認められる。

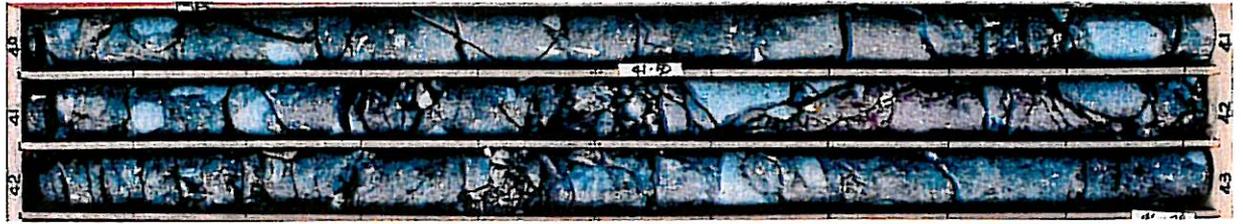
細区分 ; BIV b

地質 ; Vb

(BL-3, 40~43 m)

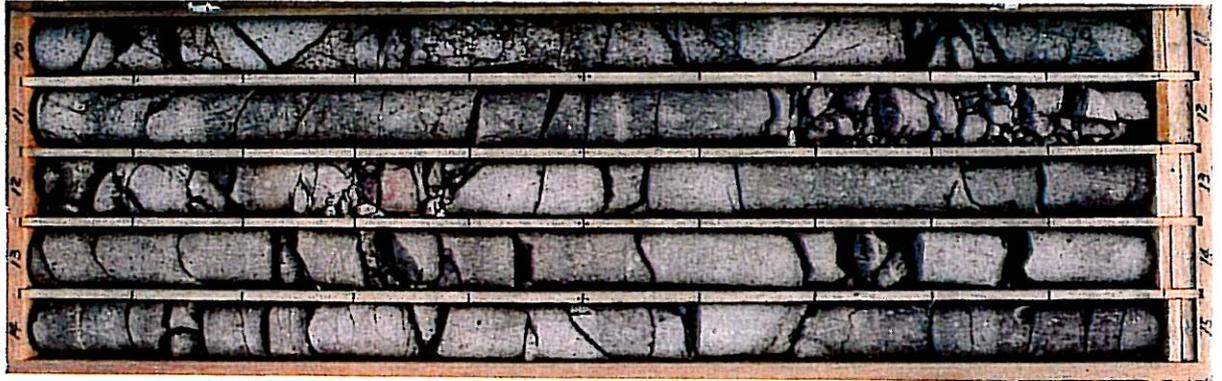
細区分 ; BIV c

地質 ; Vb

(BL-18, BIV c)

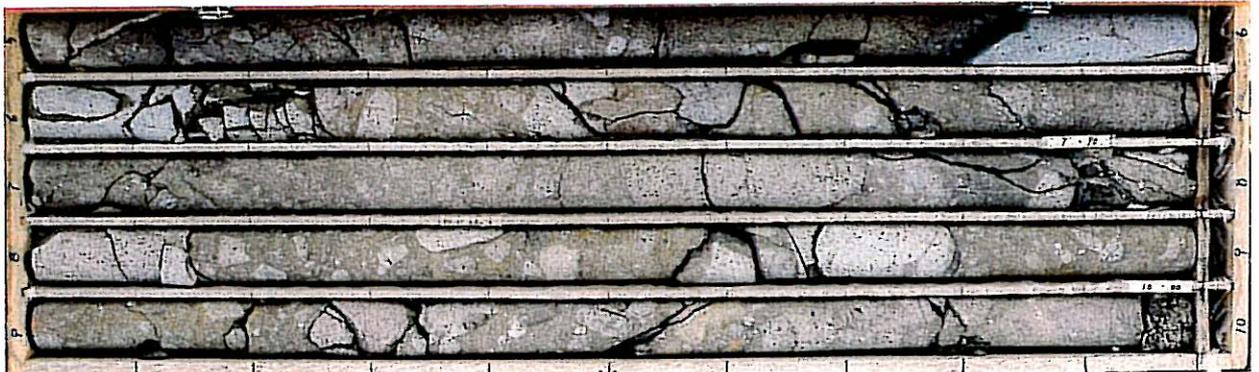
細区分 ; CIII c

地質 ; Vb

(BR-35, 5~10 m)

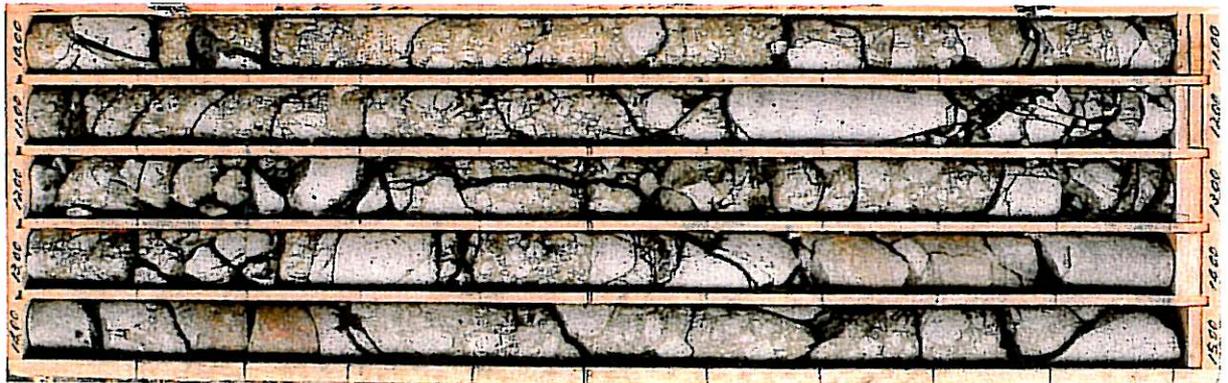
細区分 ; CIV c

地質 ; La

(BR-18, 10~15 m)

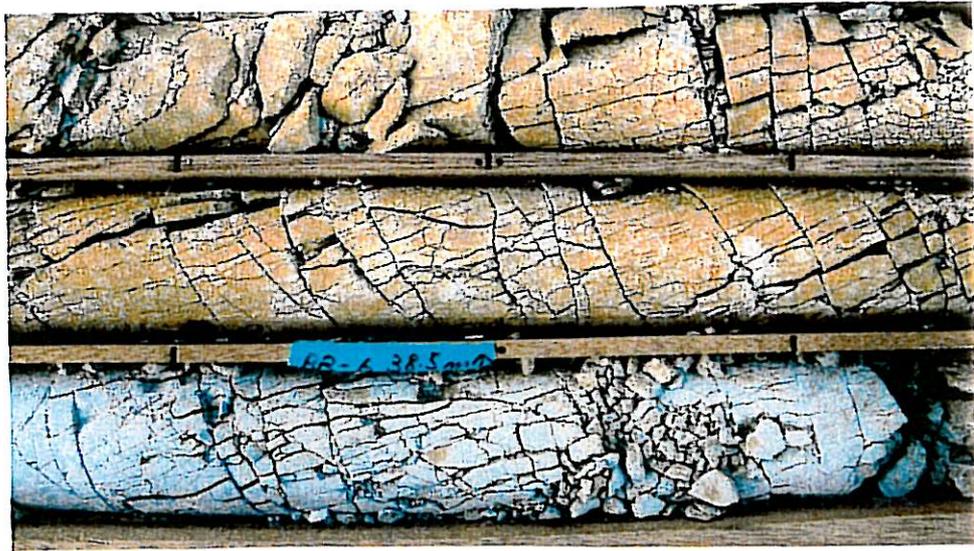
写真 2

W1 ; スレーキングにより、軟質化している。

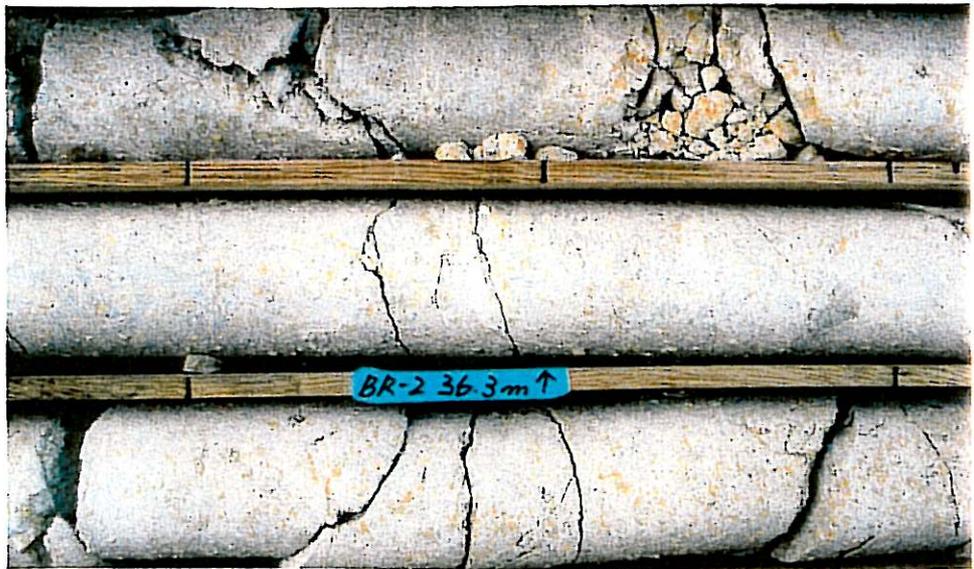
W2 ; 白色に変色し、軟質化している。
スレーキングの程度は小さい。

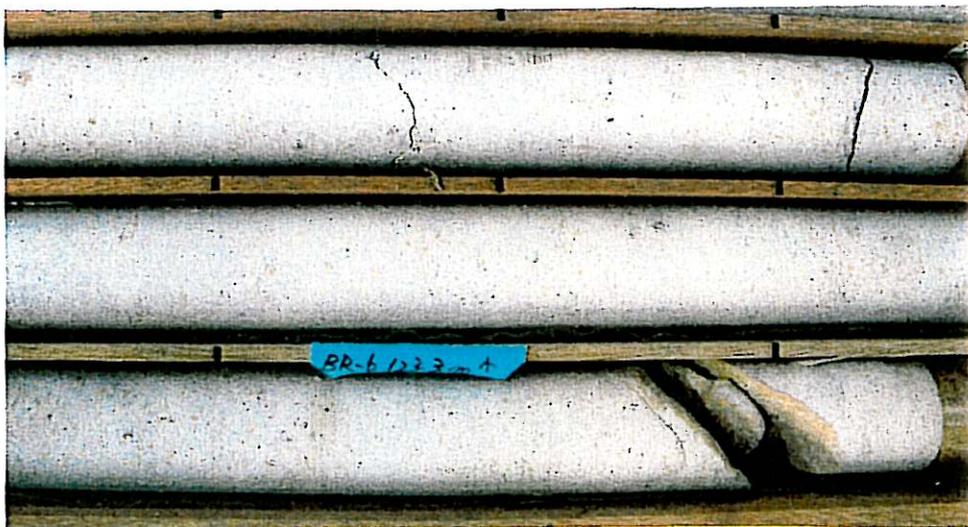
W3 ; 白色を呈する。岩片は硬質である。

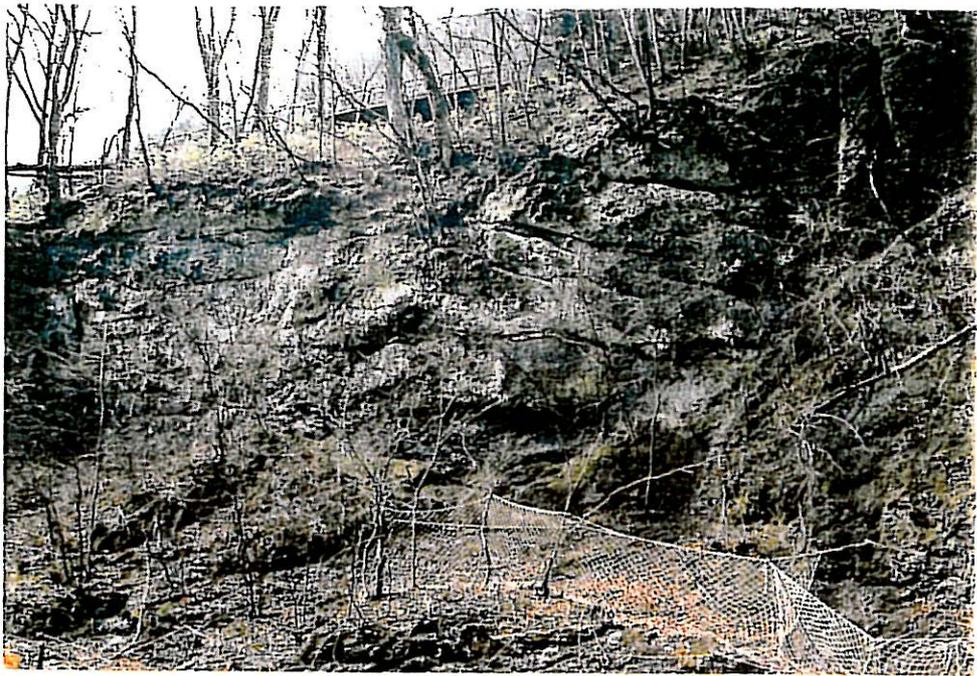
写真 3-3-1
左岸河床0軸付近
低角度の割れ目が
発達する。

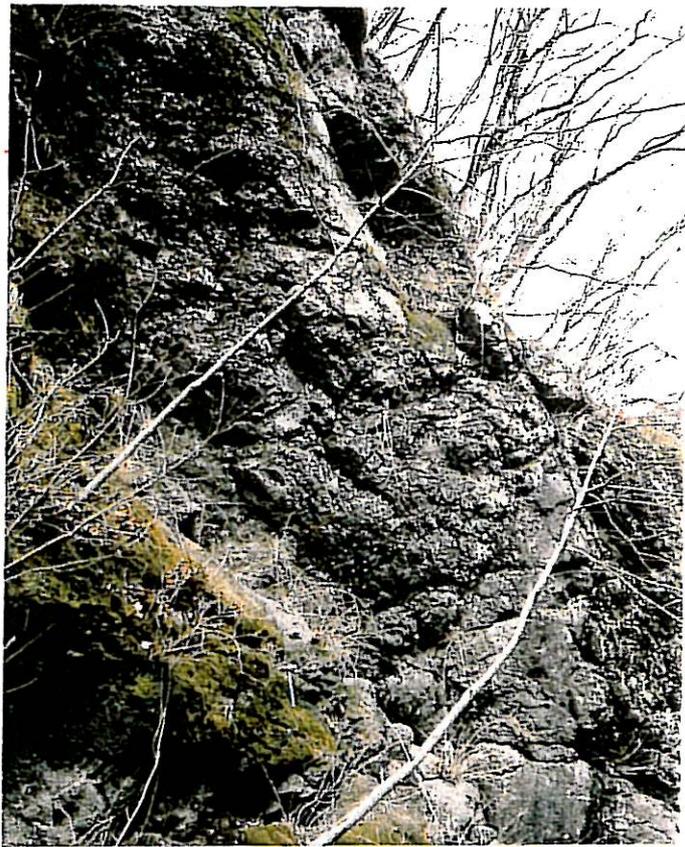
写真 3-3-2 左岸河床2軸付近
地形に沿った割れ目が発達する。

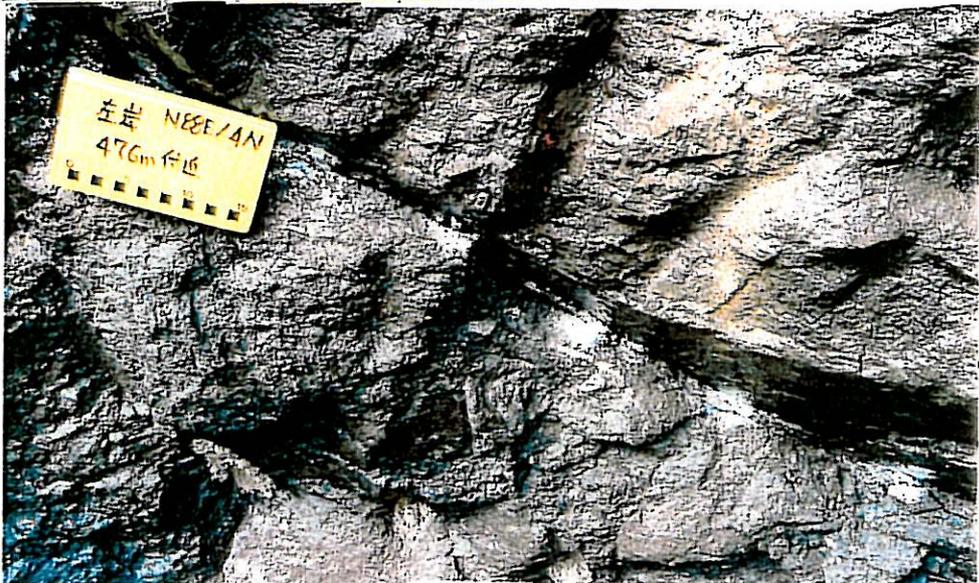
写真 3-3-3
左岸河床
開口割れ目
