平成16年（行ウ）第497号 公金支出差止等住民訴訟事件

## ハッ場ダム住民訴訟最終弁論 地すべりの部の弁論の要旨

### 貯水池地すべりの危険性について

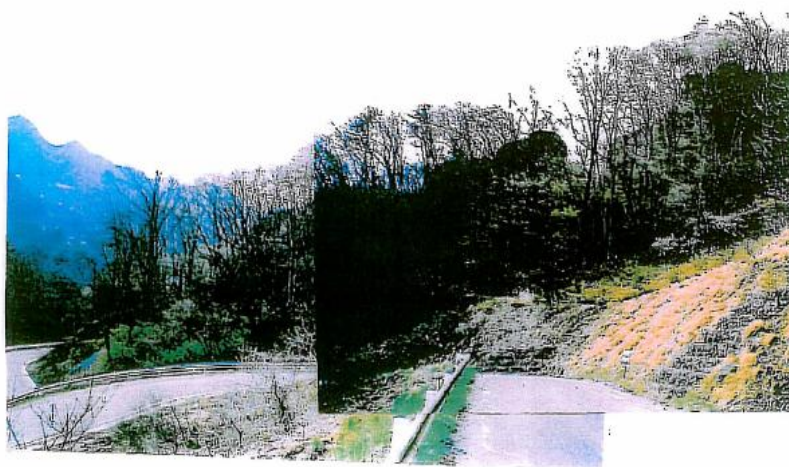
## 2 二社平地区地すべり地の全景

資料番号2の写真「地すべり地の全景」は、二社平地すべり地を東側(下流側)から撮影した。そのほぼ全体像である。そして、資料3～5の写真19、20、22は、安山岩の滑落崖である。30mにも及ぶ絶壁である。こうした滑落崖が形成された経緯や経過は、コンサルタントの調査報告書にも見当たらない。しかし、基盤のハッ場層が下方へ移動ないしずれたことによって生じたものであることは間違いない。この岩壁にも亀裂が生じており、風化・劣化が進行している(写真22)。

添付写真-1 二社平地区地すべり尾根の景観

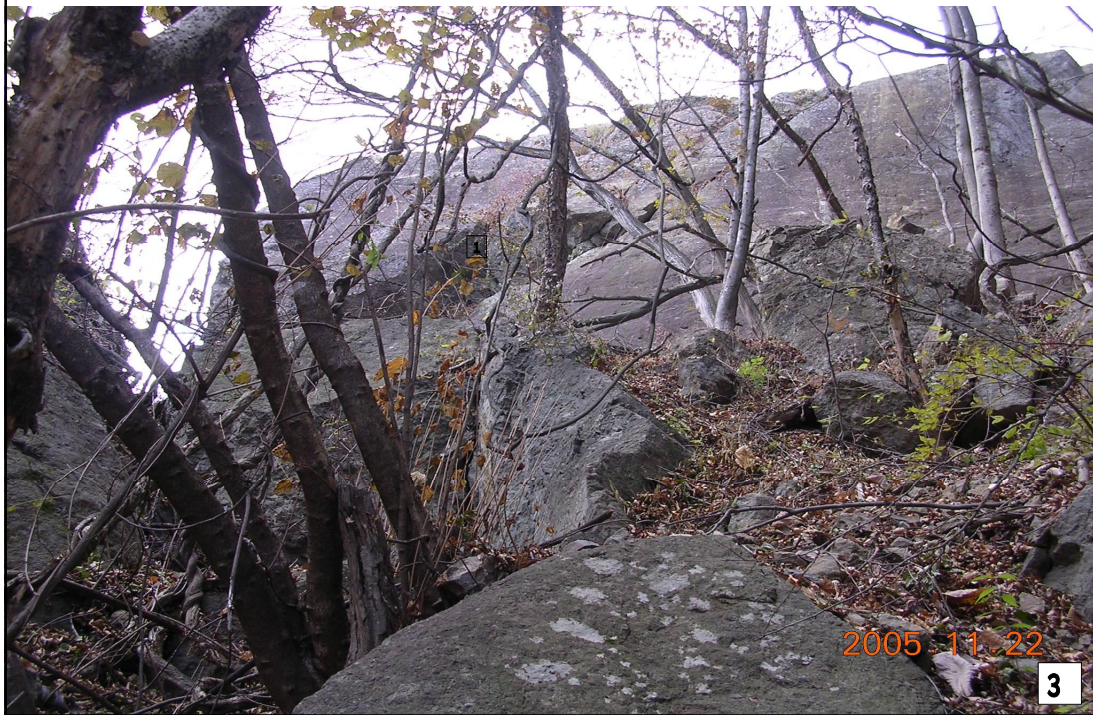
### 19 滑落崖の西側

前の写真と同じ時期の撮影である。滑落崖の岩盤には大きな崩落はなかった

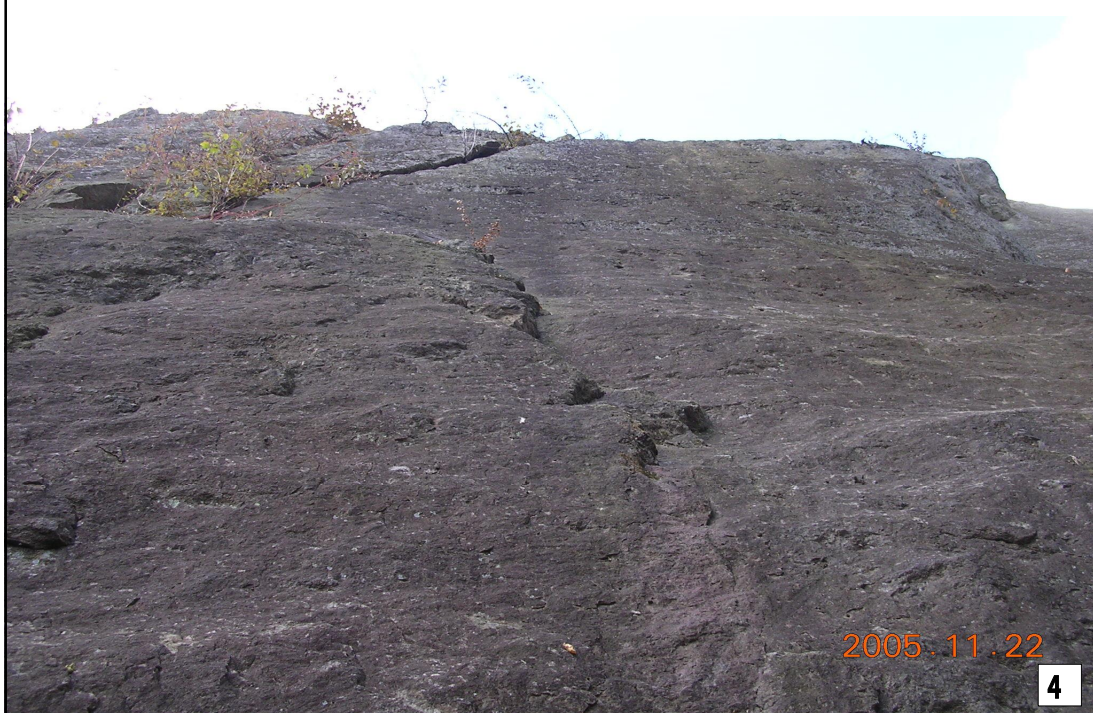
### 20 滑落崖の中央部

前の写真と同じ時期の撮影。現在は、この写真の左側の部分の崩落が激しい。

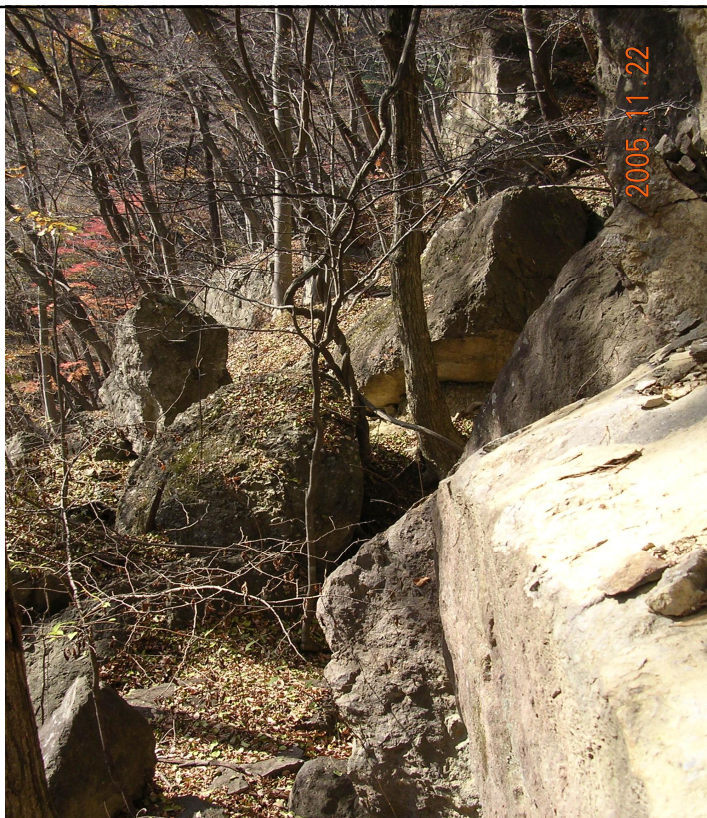
斜面の途中には、巨岩・巨礫が積み重なり、折り重なっている(写真27～29)。そして、岩盤の空洞は外部からも確認ができる(写真25)。そして、6号ボーリングでも、滑落崖の北側の7号ボーリングでも、空洞が確認されている(資料14「二社平地すべり周辺地質縦断図」)。6号ボーリングでは4箇所で95cmにも及んでいる。

28 地すべり地の尾根には、崩落してきた巨岩自礫が至る所に引っかかっている。今にも転がりそうである 撮影時期05/11/22。

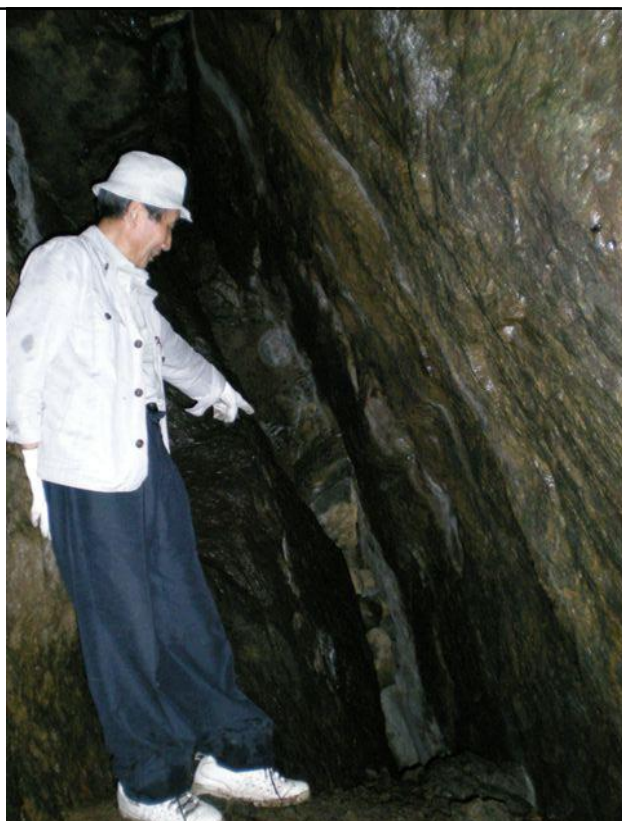
25 同空洞の内部の状況  
撮影時期08/9/22

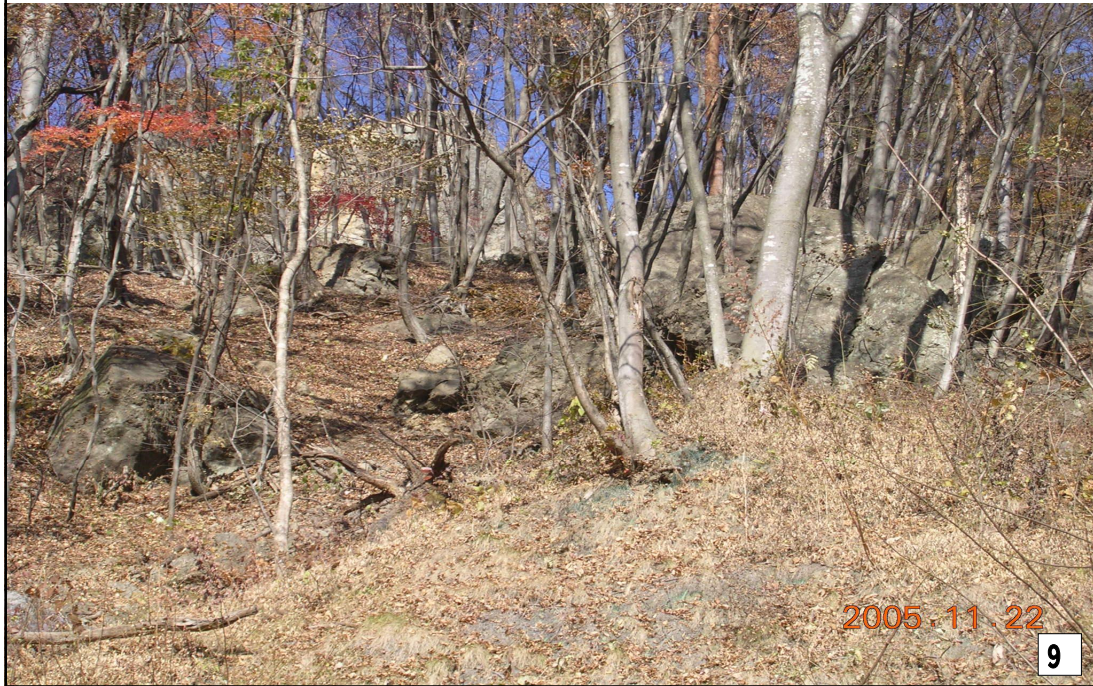
**29 二社平の尾根の下方から尾根筋を撮影。巨岩・巨礫が細い樹木で止まっている。吾妻川へ転落している岩も多い(同前)。**

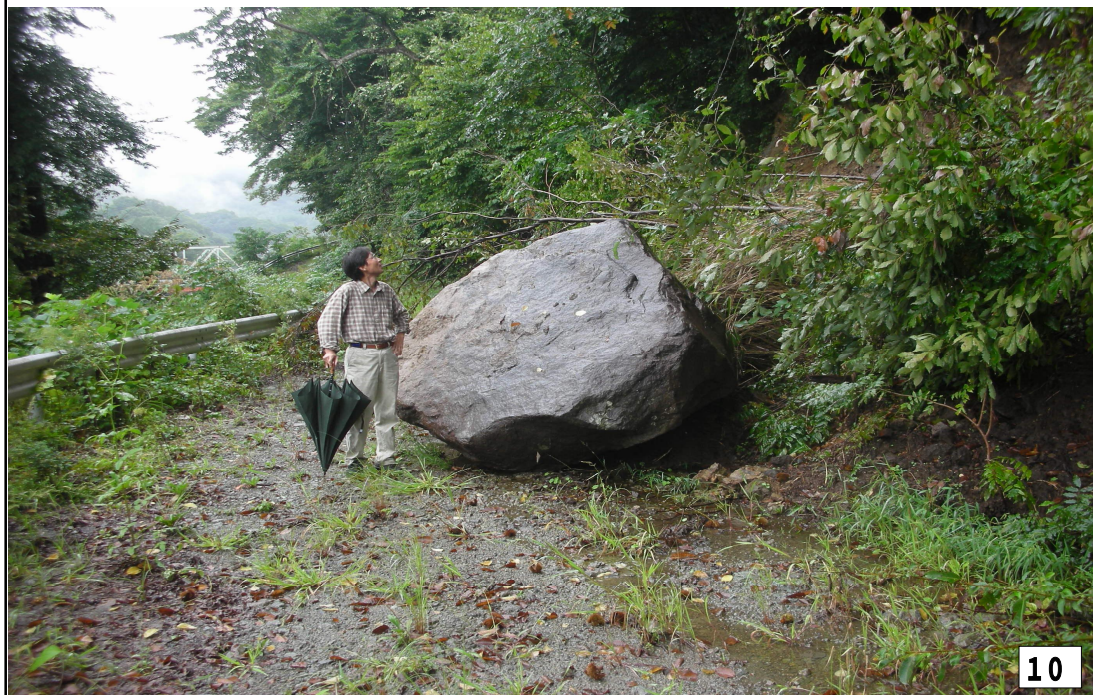
尾根筋の巨岩・巨礫は吾妻川にまで転落している。そして、平成20年9月に、原告ら代理人が見回った時には、二社平の尾根の西側の穴山沢筋で巨岩が崩落していた(写真32 資料10)。崩壊・崩落は現在でも進行中なのである。これらの現象は、ハッ場

**32 二社平の西側の穴山沢筋から崩落した巨岩**  
(以下、撮影時期08.9.22)

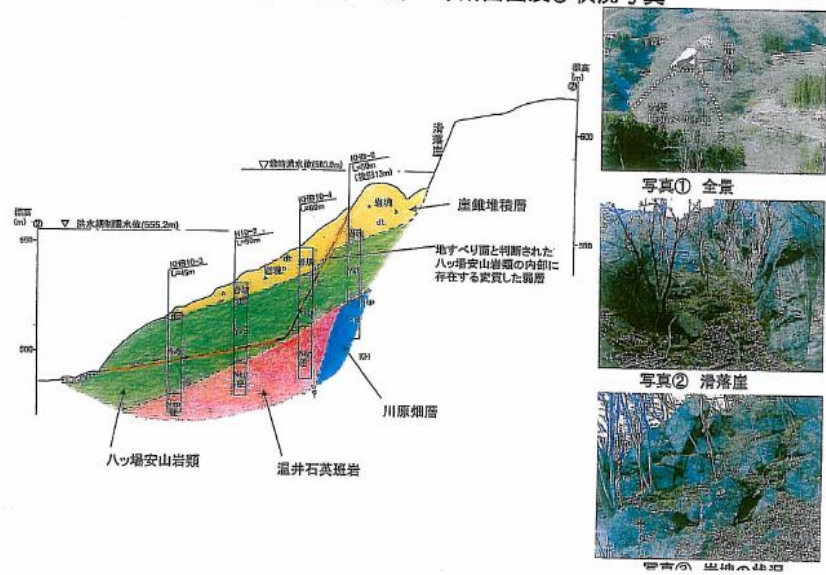
#### 4 川原地区二社平地すべり断面図及び状況写真 「乙第216号証の2図-3」より

地質縦断図(資料14)を点検する。この図には、「想定地すべり面」が描かれている。この想定地すべり面には、地すべり地の主たる構成要素である滑落崖や分離丘が含まれていない。この措置について、奥西教授は「このような重要な要素を外すということは、とても考えられないことです」と指摘している(証言調書7頁)。そして、空洞を確認している6号ボーリング地点も、7号ボーリング地点も、含めていない。調査報告書(甲D第11号証)も、この空洞については、「……岩塊中に空洞を確認しており、岩塊の不安定化が進行しつつあるといえる。湛水により地すべり土塊が活動した場合や、湛水は直接急崖に影響を及ぼす可能性があるため、何らかの対策を講じる必要はあると考えられる」と警告している(120頁)。

貯水が始まれば、空洞には容易に浸出し、この斜面は不安定化する。7号ボーリング地点までを「想定地すべり面」とすると、地すべり面は現在の少なくとも2倍になる。現在の「抑え盛土」工法では不十分であることは多言を要しない。地すべりが起きている地区で、目に見える地すべりの危険に対しても、対策を講じようとしないのである。危険は放置されているのである。

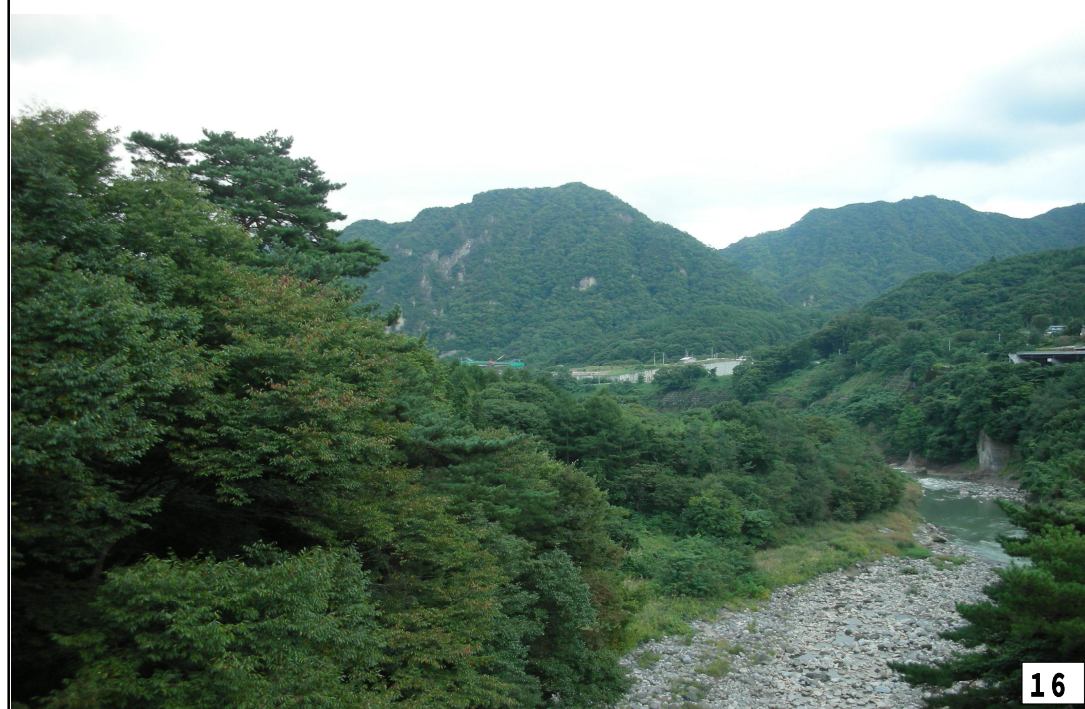
(2) 資料16の写真(61)は、不動岩の遠景であり、資料17の写真は、その近景である。同18の写真は、左側が不動岩の山体であり、右側の緩傾斜地が白岩沢右岸一帯である。

61 小倉の上流、弁天橋から下流・不動岩 (左の山塊) を望む。

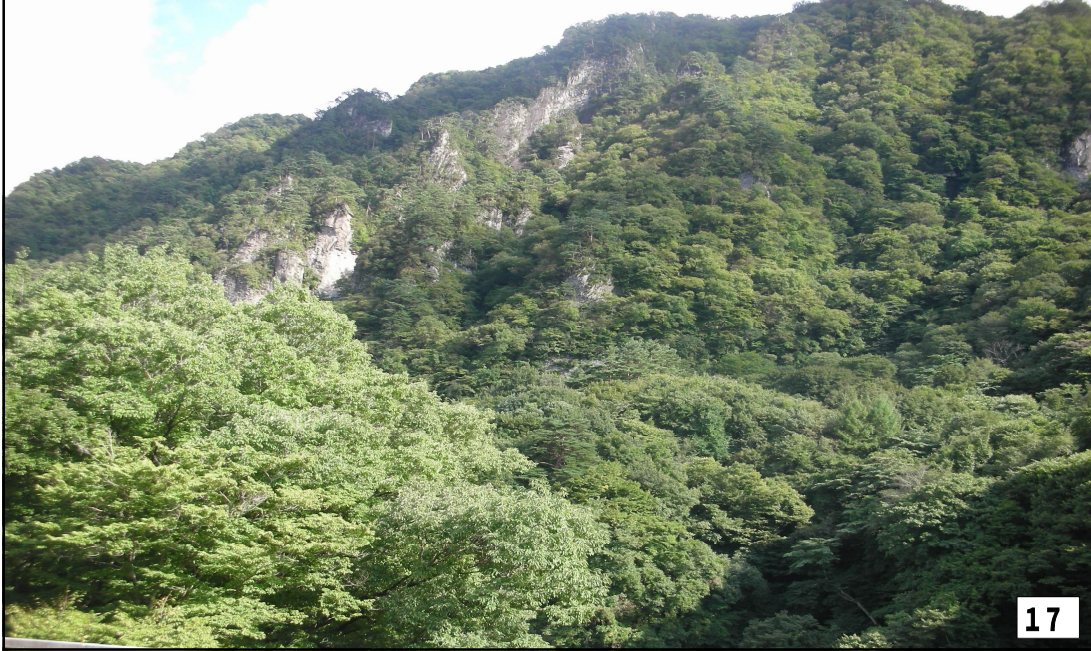
### 52 不動岩貫入岩体西端部の全景。

この岩体は林層を押し上げてきた安山岩の貫入岩体である。硬堅であるが脆い。当地の「地質構造概略図」を参照願いたい。

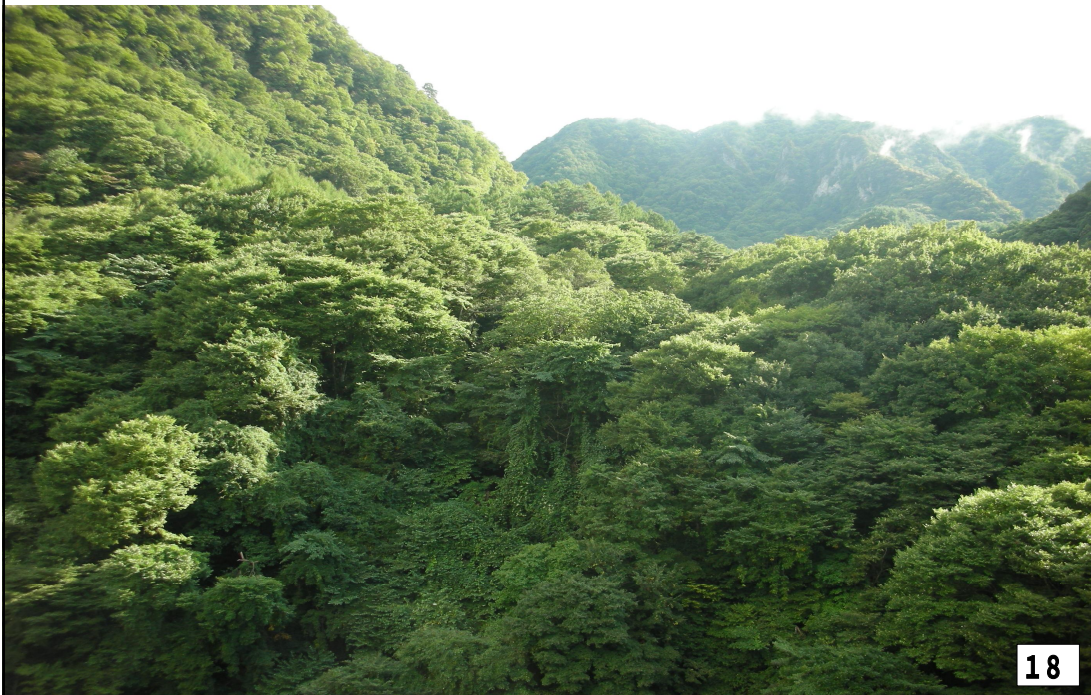
### 53 白岩沢右岸を吾妻川の下田橋から撮影

写真の緩斜面は、不動岩の岩体が剥離し白岩沢へ崩落して形成されたとされる。不動岩安山岩の転倒・崩落の概念図を参照願いたい。

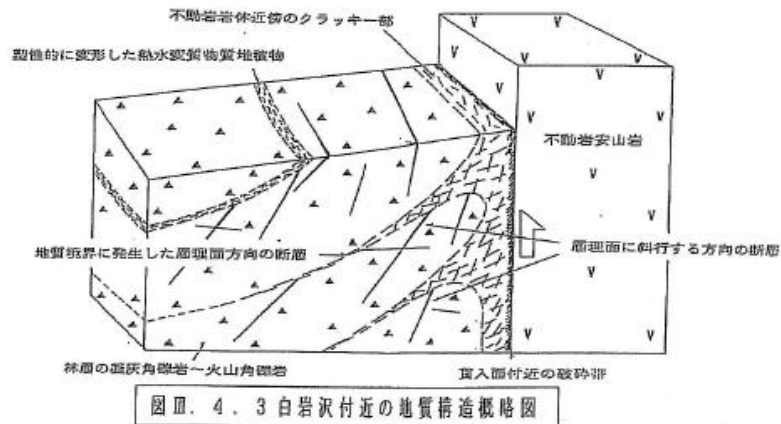
### 13 白岩沢付近の地質構造概略図

(3) 白岩沢右岸は、このように、不動岩貫入岩体の山塊の西北端に隣接して位置しており、林層は貫入の影響で破碎され、脆弱化している。資料19の「白岩沢付近の地質構造概略図」にあるように、同所の林層凝灰岩は不動岩の貫入によって激しく破碎され、凝灰岩といっても指圧でつぶせるような状態であり、粘土化、土砂化しているのである。

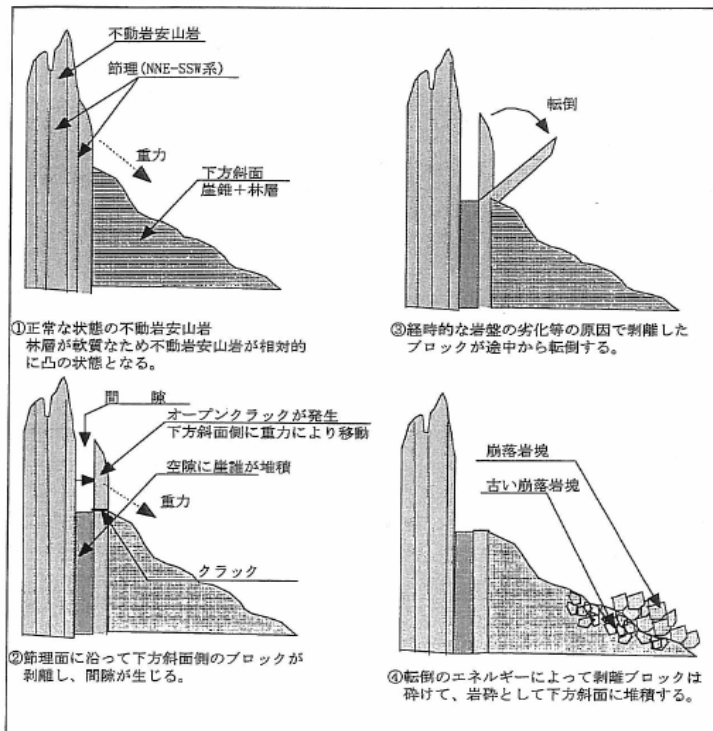
図V. 3. 2. 2 不動岩安山岩体の転倒・崩落の概念図

（3）そうした基盤の林層凝灰岩の上部には、不動岩から剥離し崩落してきた不動岩貫入岩体の巨岩、巨礫が地表から10mから20mの厚さで堆積している。どうして、このような堆積層が形成されたのか。この形成過程を概念図で示したものが、資料20の「不動岩安山岩体の転倒・崩落の概念図」である。貫入した安山岩は堅硬ではあったが亀裂を有しており、剥離した岩塊が崩落を重ねて緩斜面を形成したのである。資料23、24の写真（57、60）は、同地区に堆積している巨岩・巨礫の一部である。二社平地区とは様相を異にするが、白岩沢右岸地区も岩場の世界を構成している。

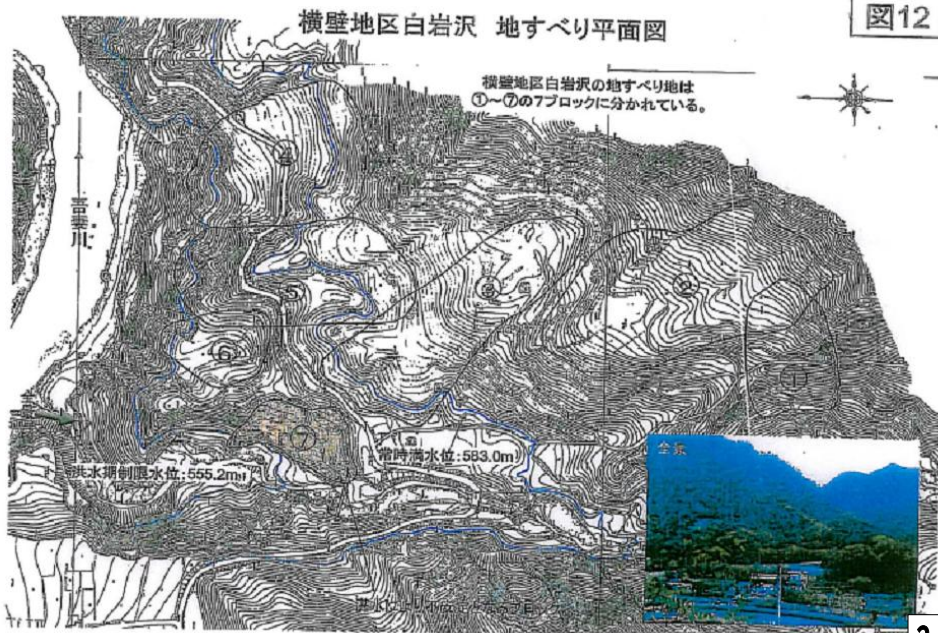
12 横壁地区白岩沢 地すべり平面図  
「乙第216号証の2 図12」より

（4）国交省の判断においても、吾妻川よりの「ブロック7」は湛水により不安定化すると見られている（資料21「横壁地区白岩沢 地すべり平面図」）。加えて、その東側に隣接する「H8横壁報告書」（甲D第11号証）の区分である「ユニット4」（同173頁「地すべりユニット図」参照）では、63号ボーリング地点の深度40m付近からの採取試料は、内部摩擦角がピーク強度時で3度強と極めて小さい値を示している。「H8横壁報告書」は同地の安定計算を行うに当たって、このデータを除外したが、これを用いれば、安全率は相当程度、低下したことが考えられる（奥西証言21頁）。

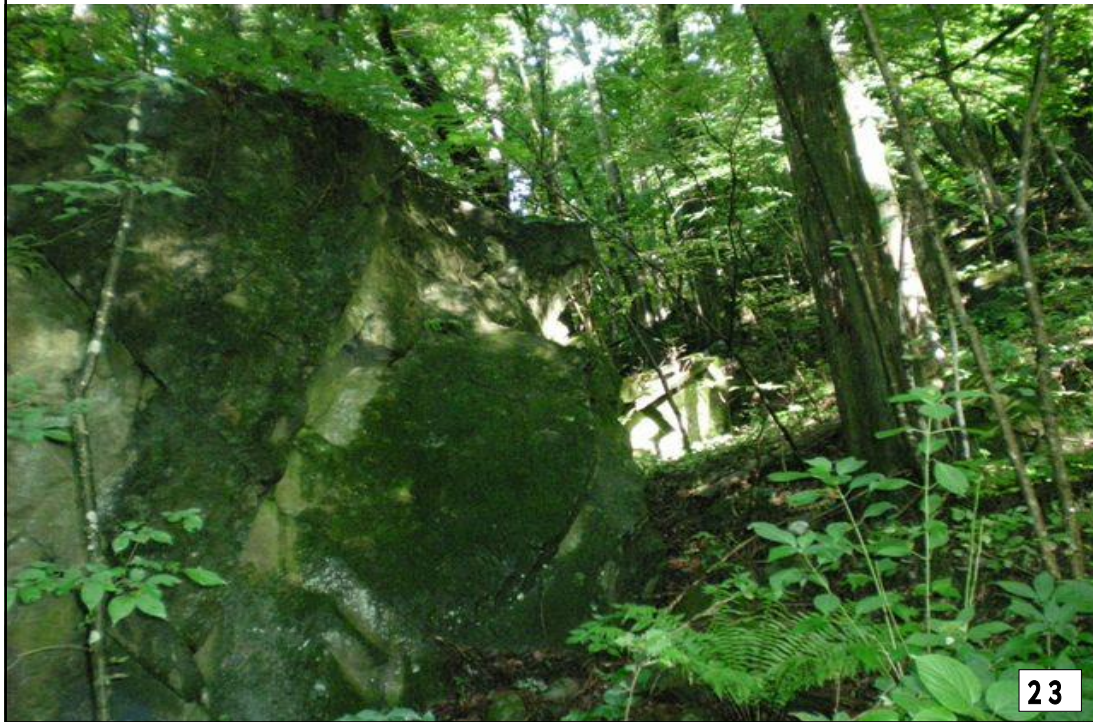
57 同前。場所は前の写真とは別の所である。

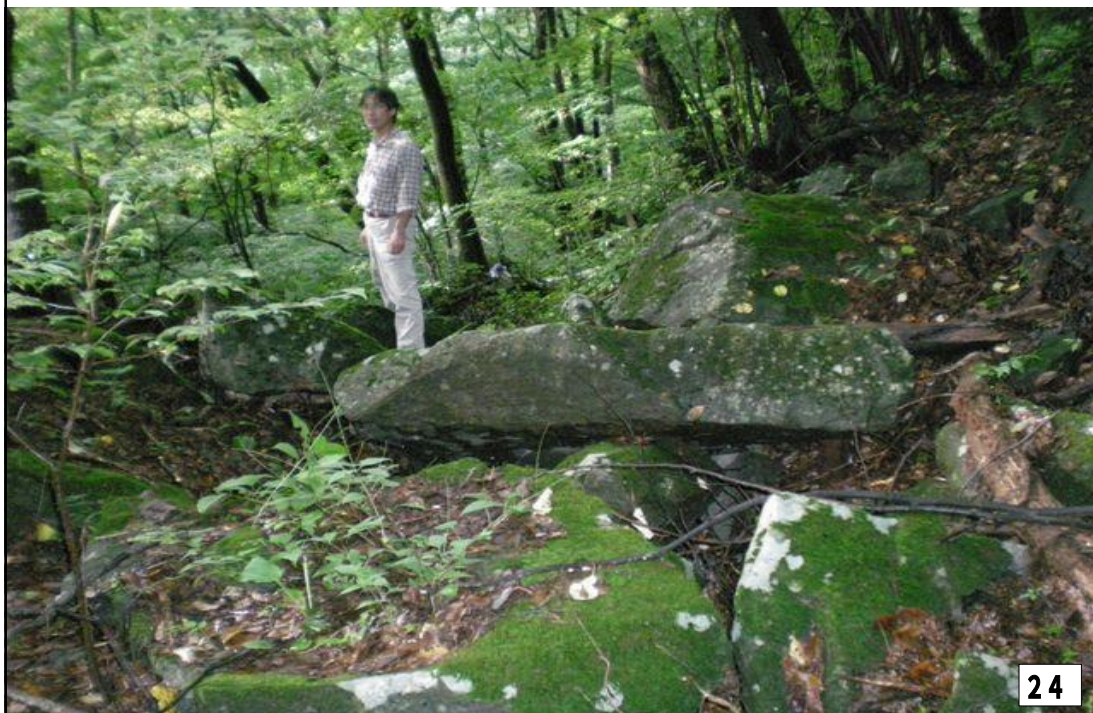
60 同前。撮影地点は別の場所である。
