添付図面目録

添付図面—1 長野原地形図

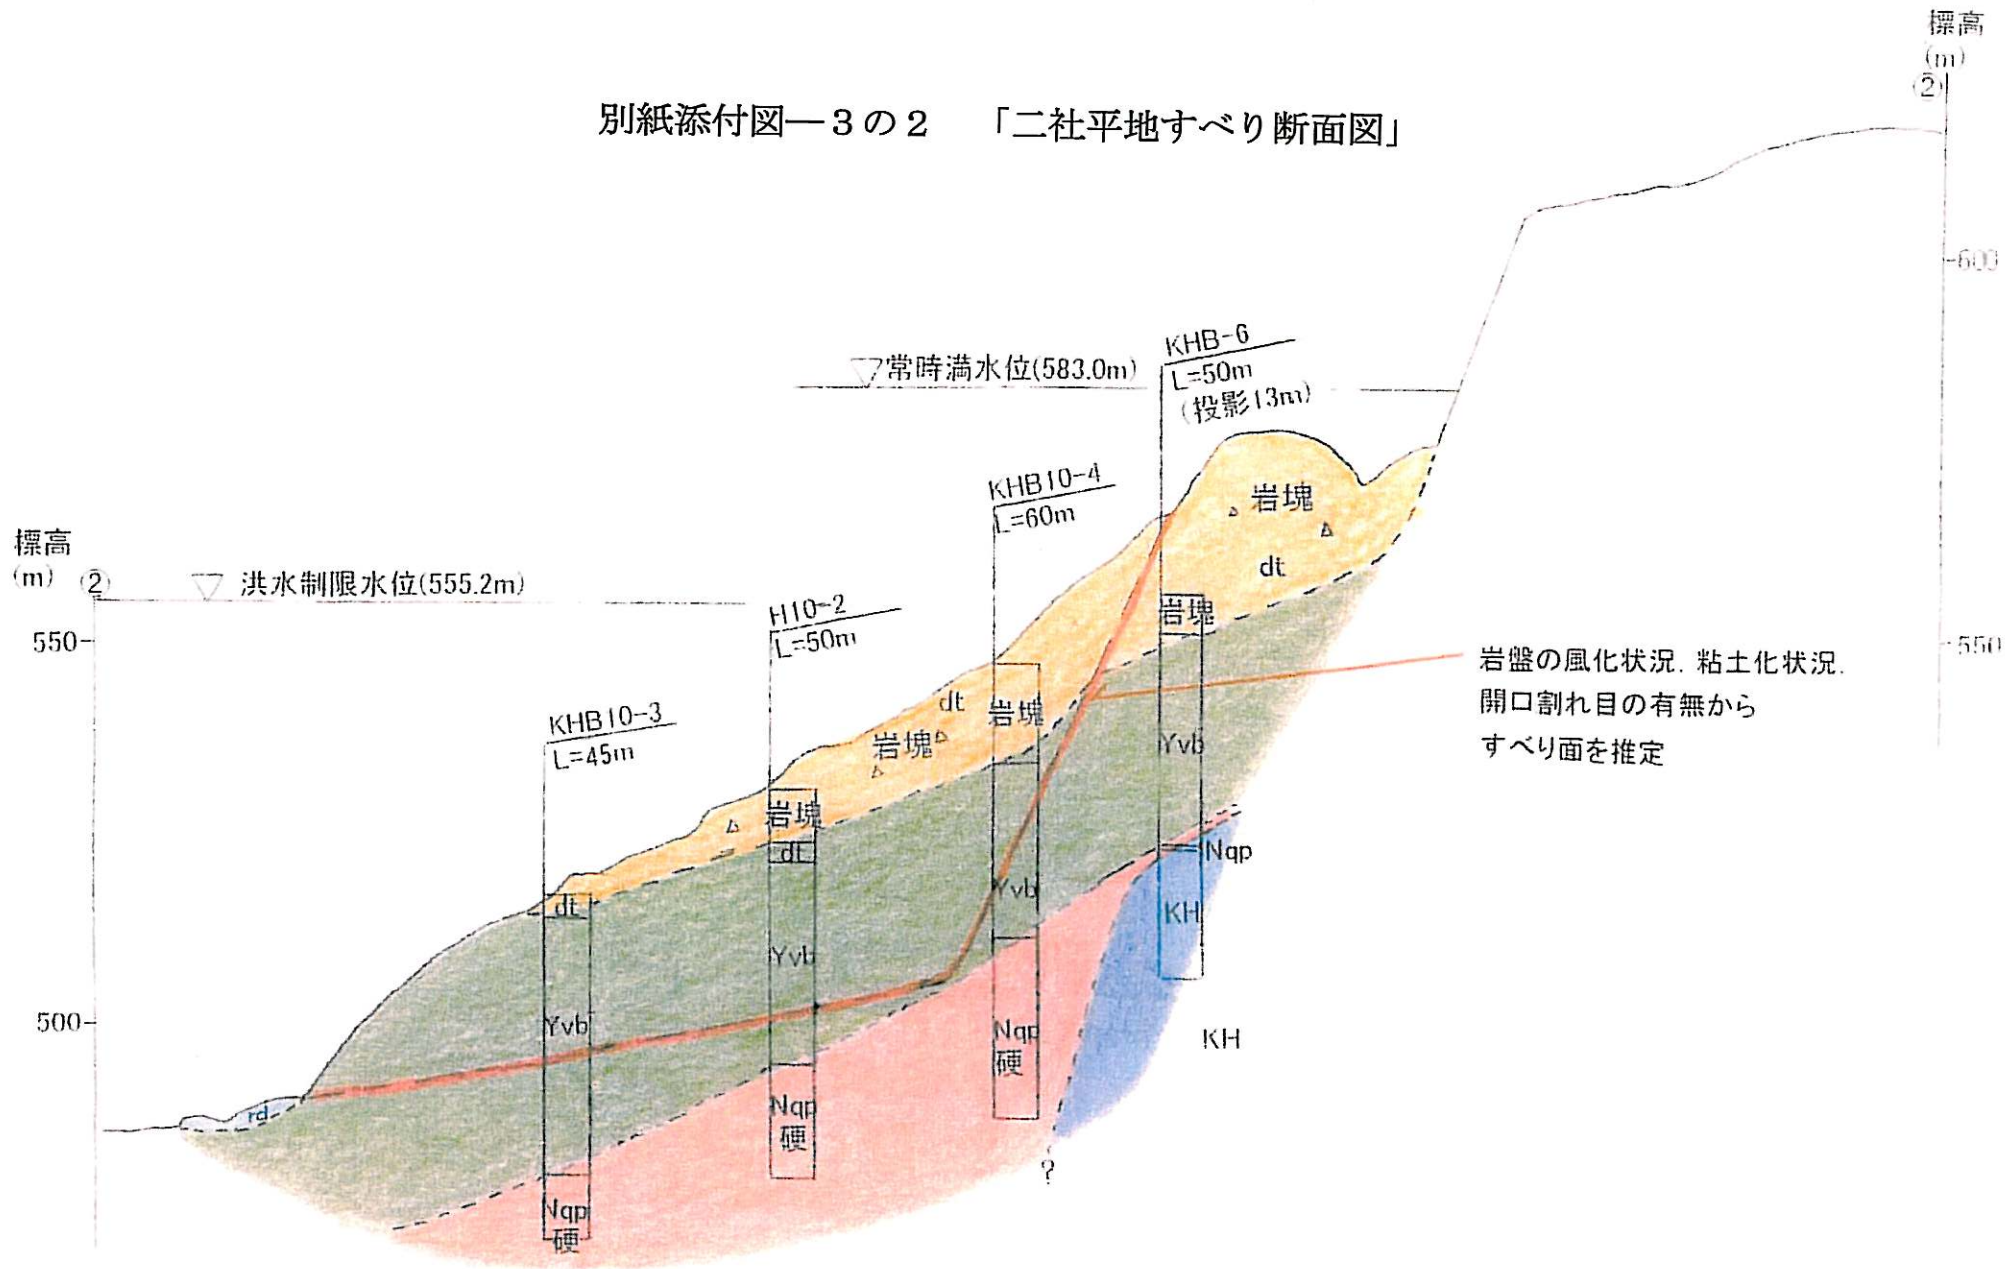
別紙添付図一3の2 「二社平地すべり断面図」

図-4 二社平地すべり断面図

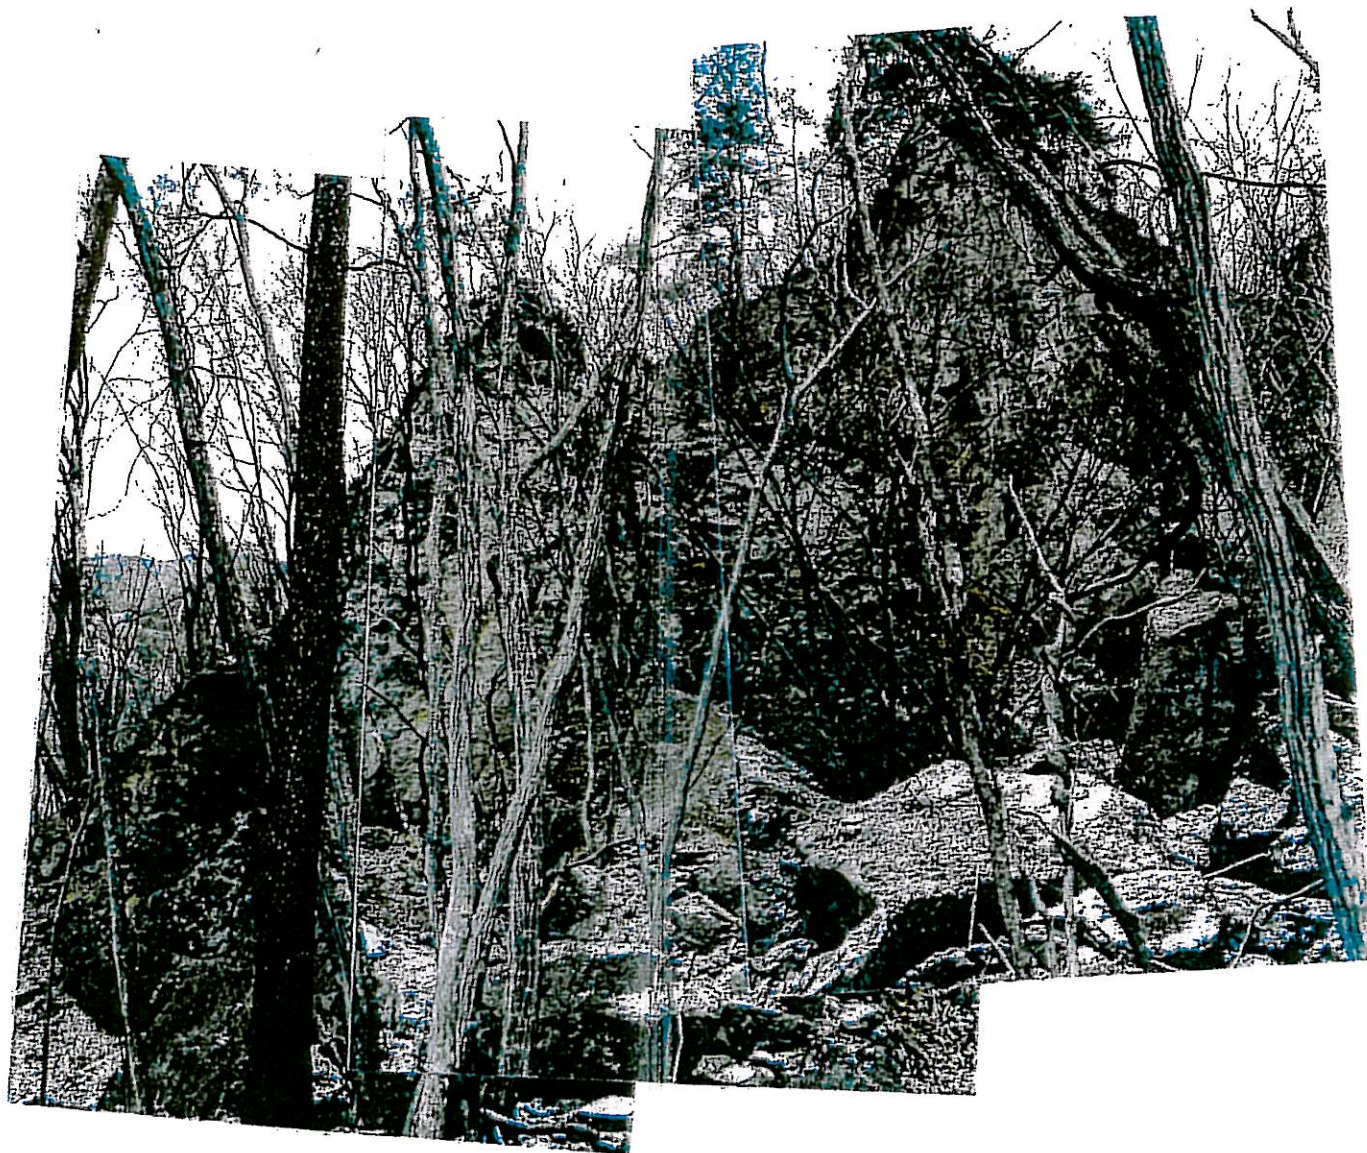
Ph. 2 地すべりブロック崩落崖～分離丘状地形
崩落崖は高さ約50mであり、全体に良好な岩盤
(ハツ場安山岩類)が露出している。
崩落崖の直下には、崩落した巨大岩塊が厚く堆
積しており、非常に不安定な状態にある。

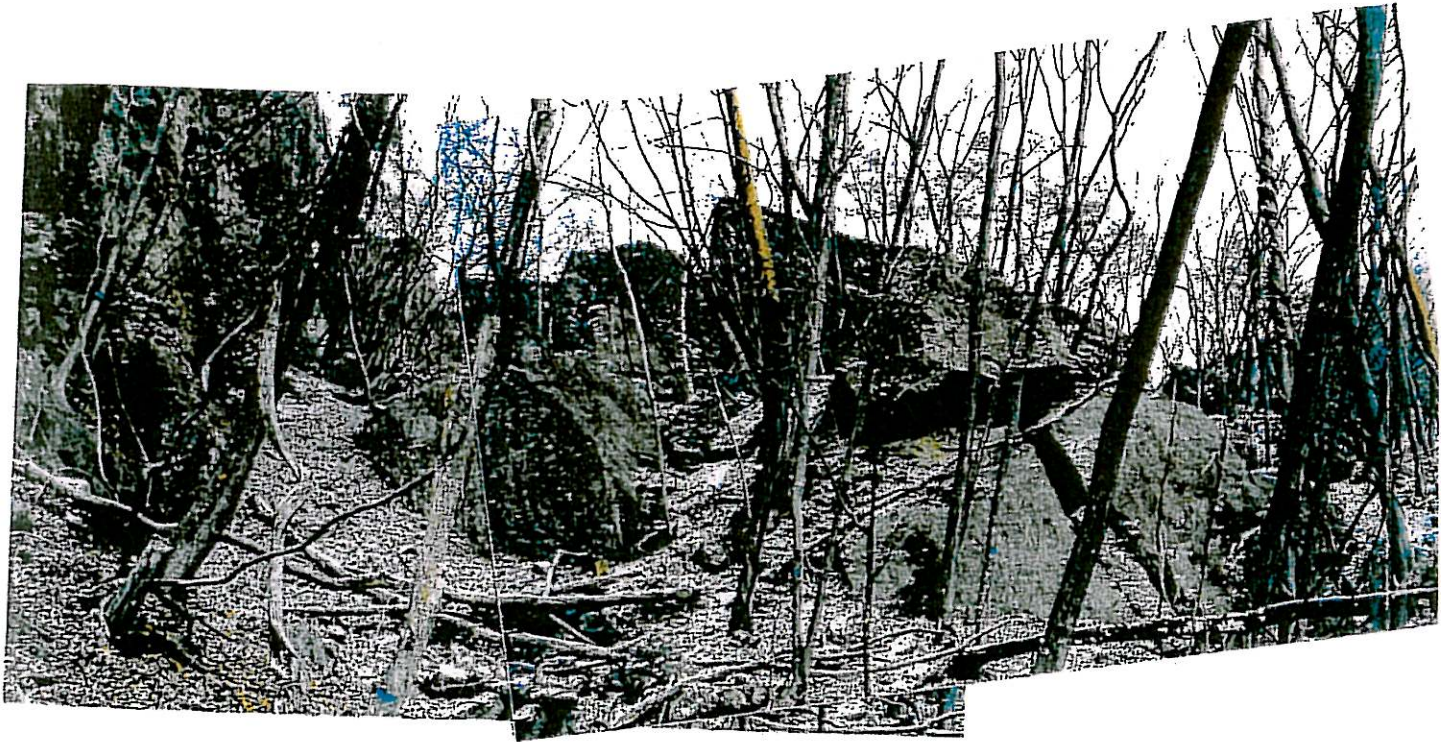
P-6 急崖部の突出部の状況
岩盤はゆるみが進行し、不安定化している。

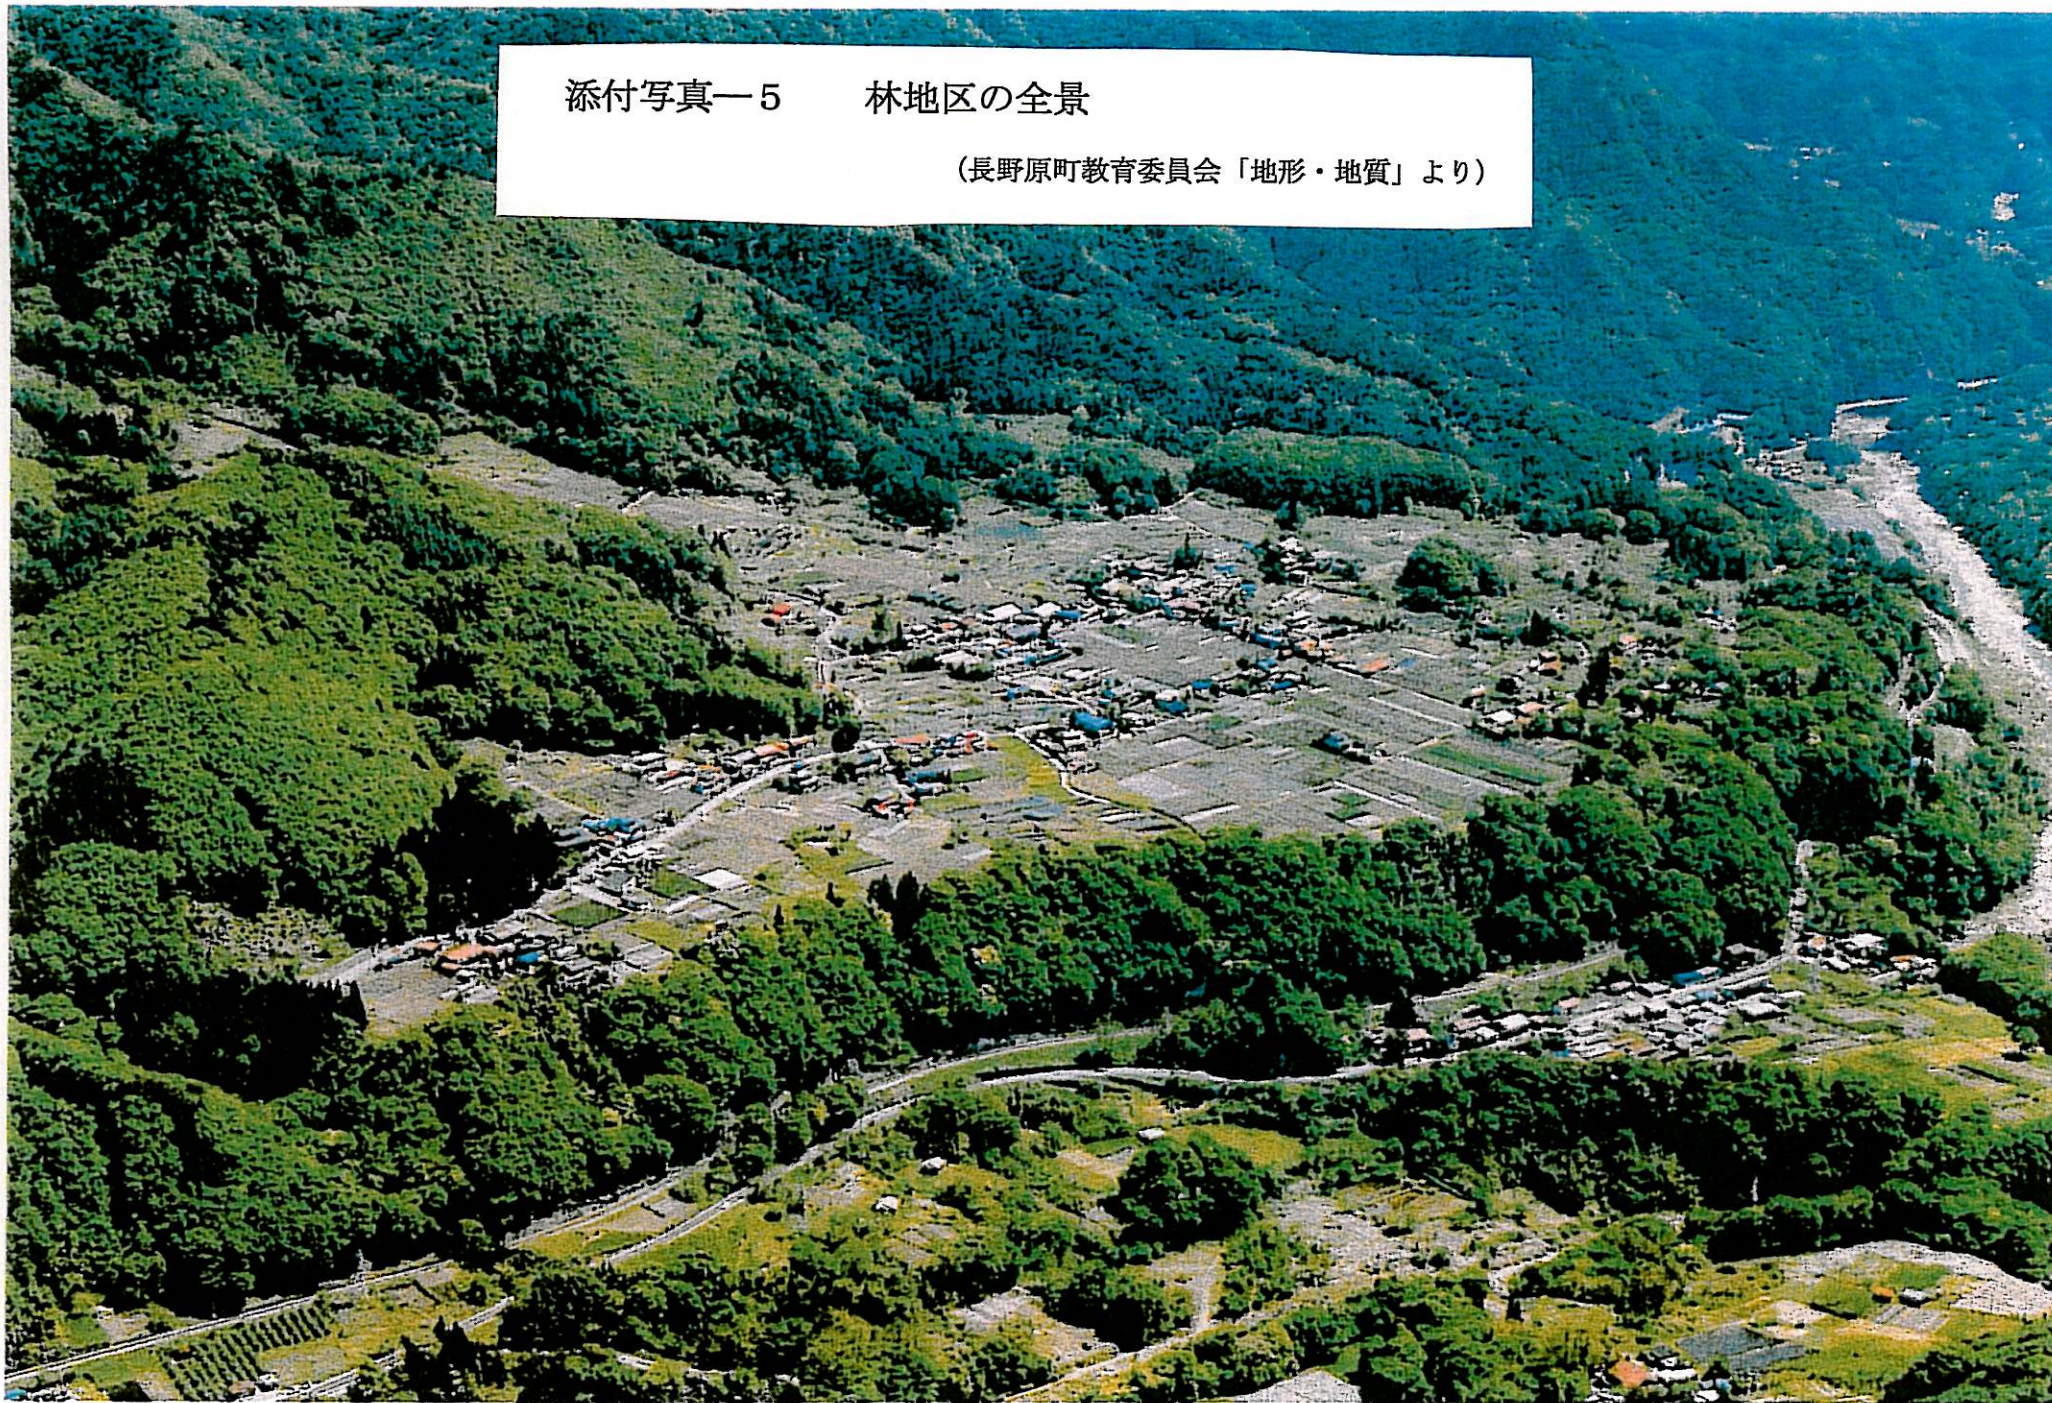
P-5 地すべり土塊最上部の崩落岩塊の状態
直径2 mを越える岩塊が積み重なっている。

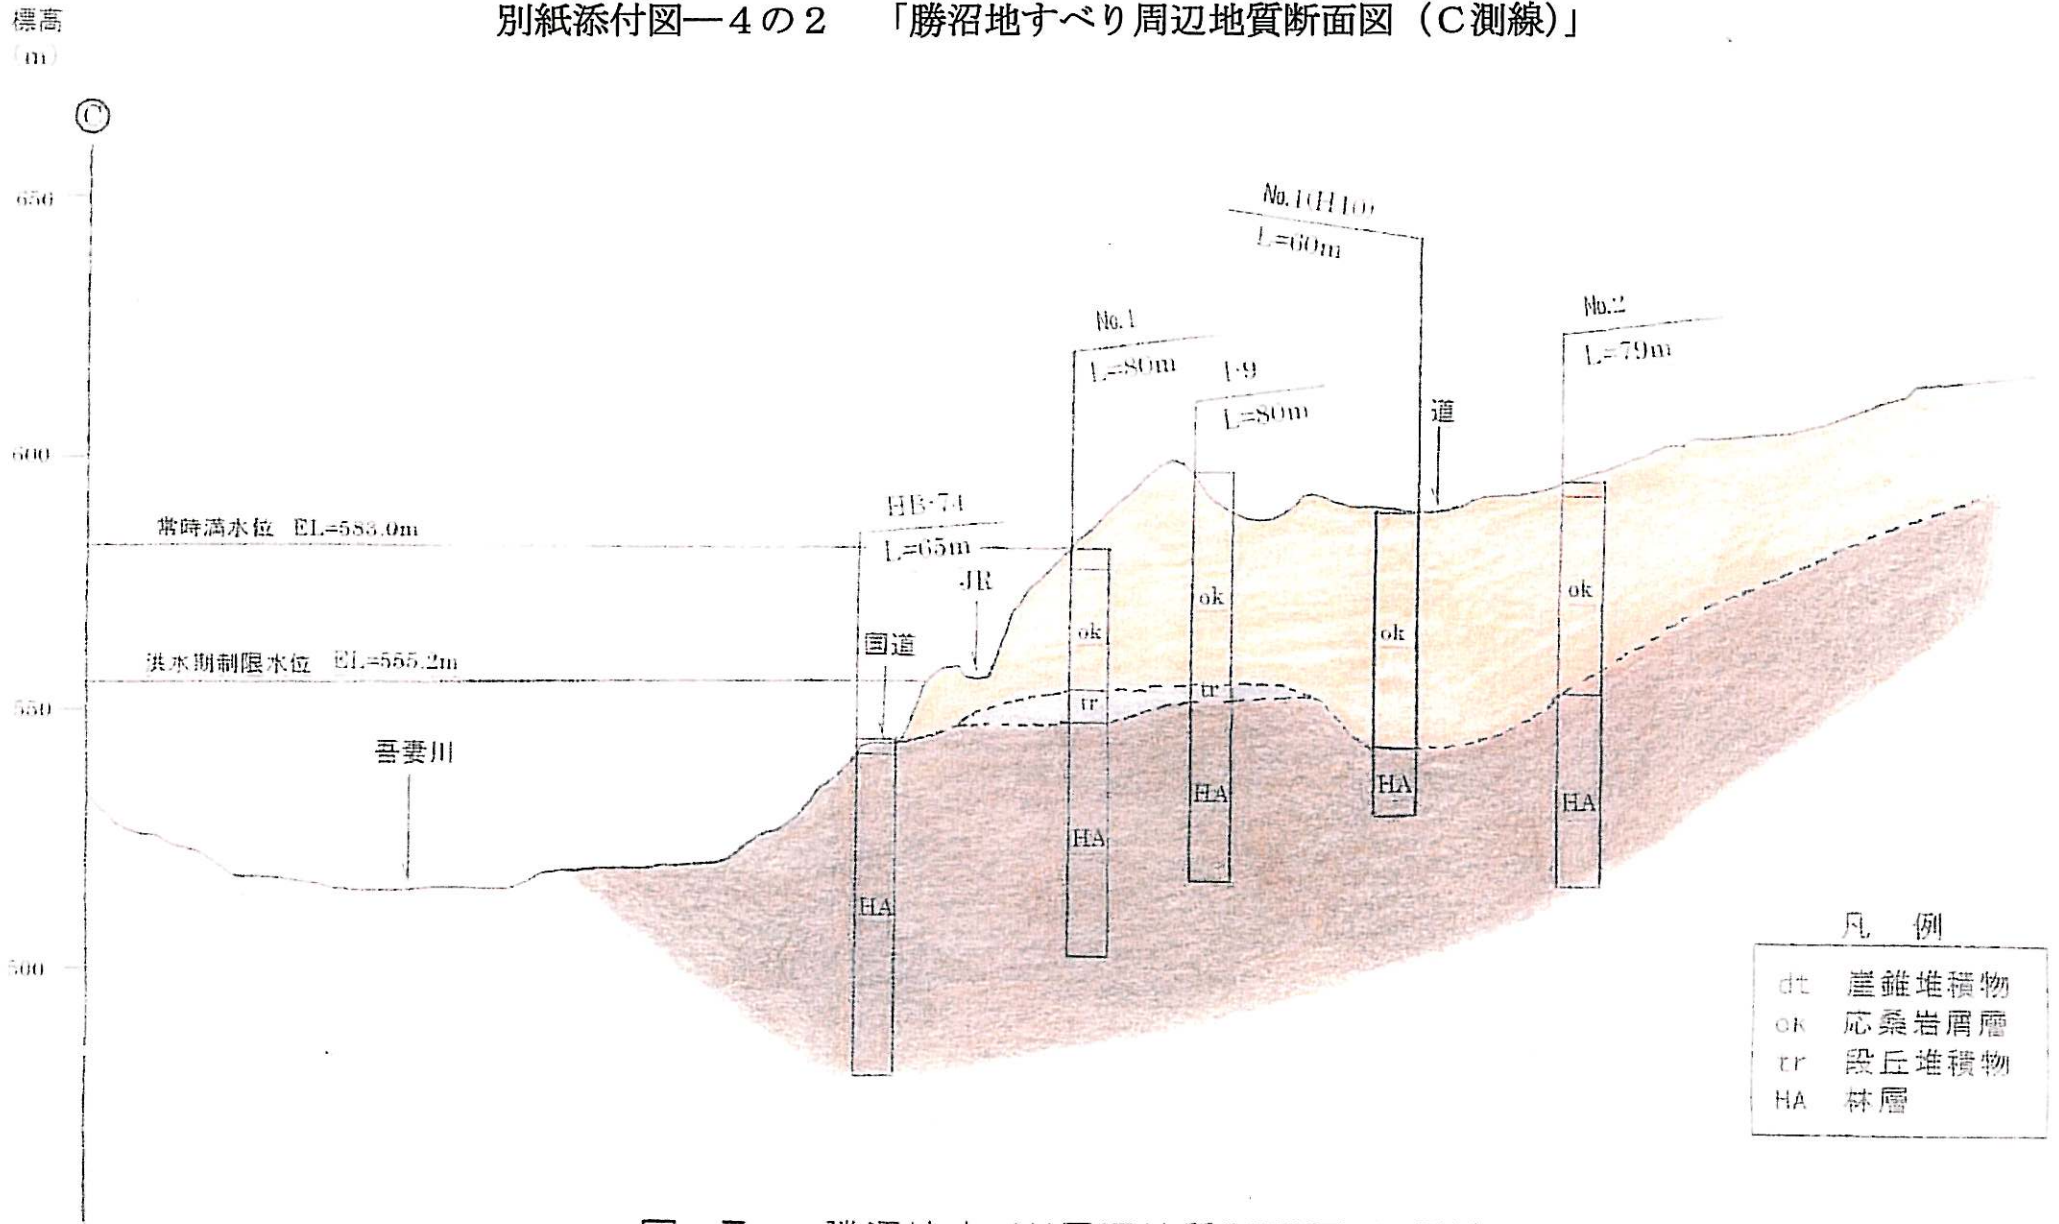
別紙添付図一4の2 「勝沼地すべり周辺地質断面図 (C測線)」

図一7 勝沼地すべり周辺地質断面図(C測線)

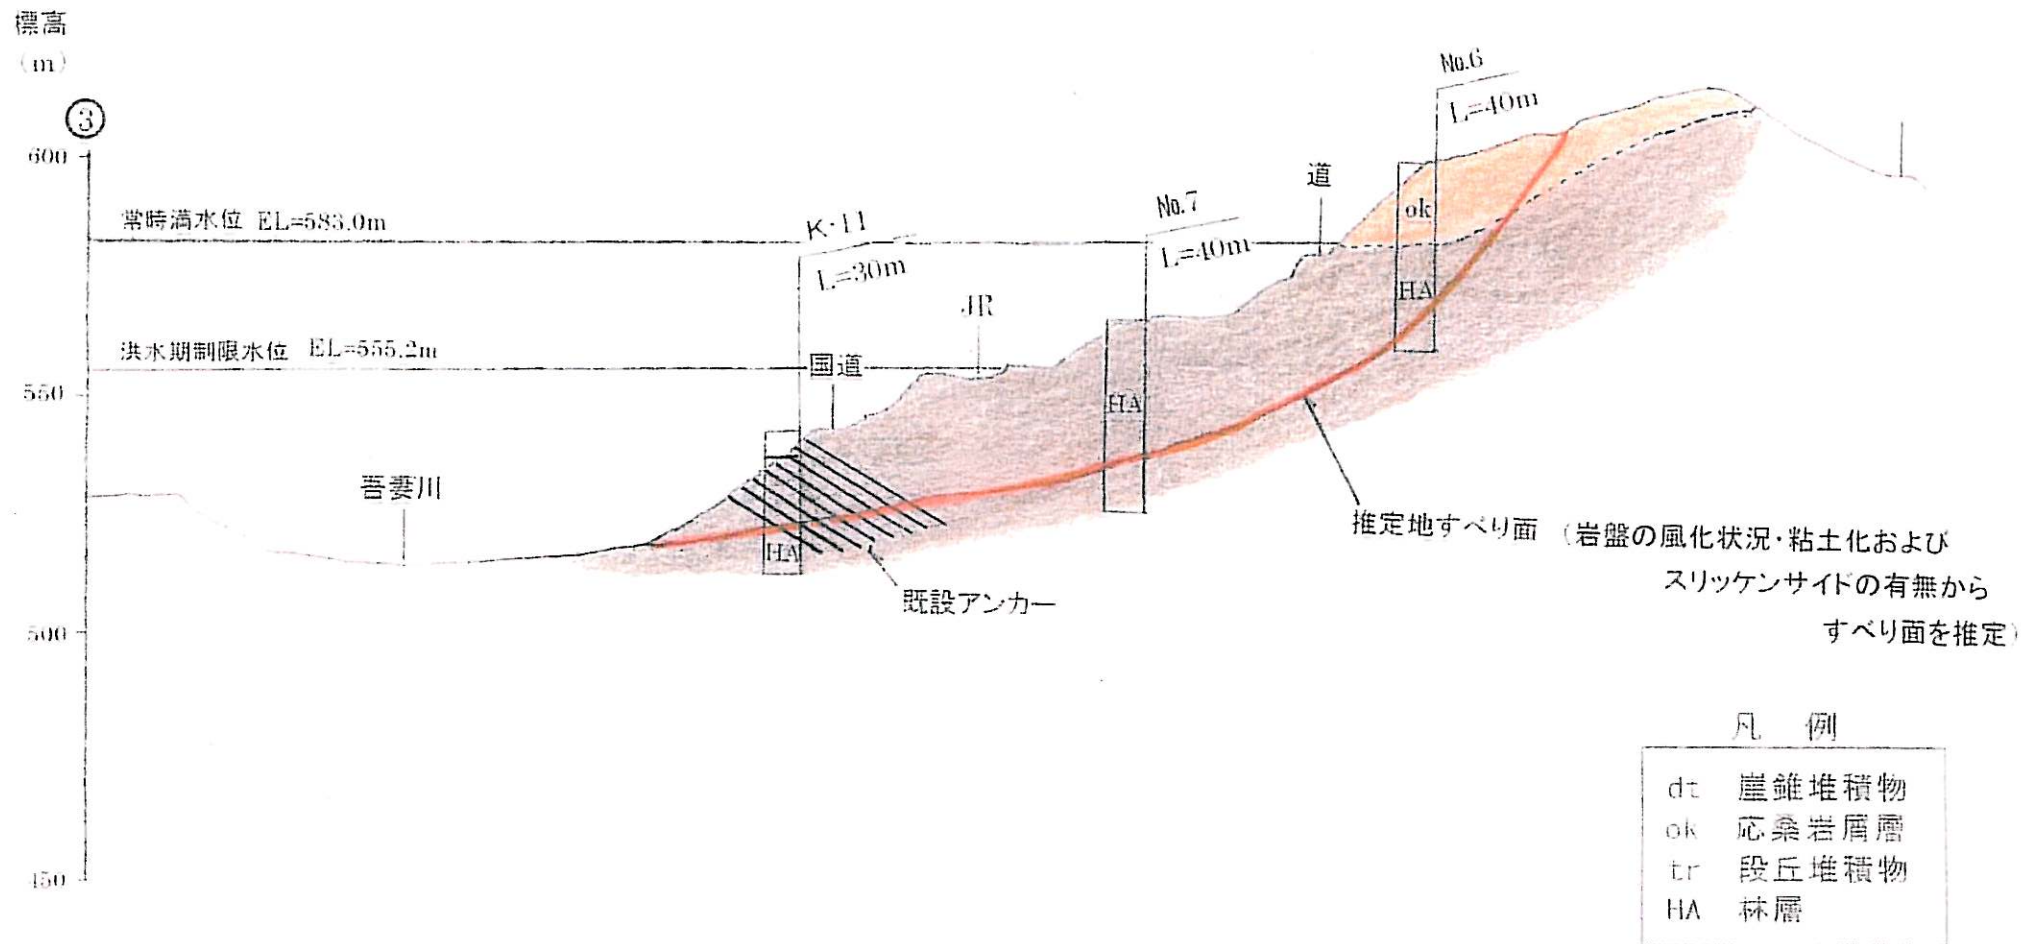
別紙添付図—4の4 「勝沼地すべり周辺地質断面図 (A測線 ⑬—2ブロック)」

図—9 勝沼地すべり周辺地質断面図 (3 測線: ⑬-2 ブロック)

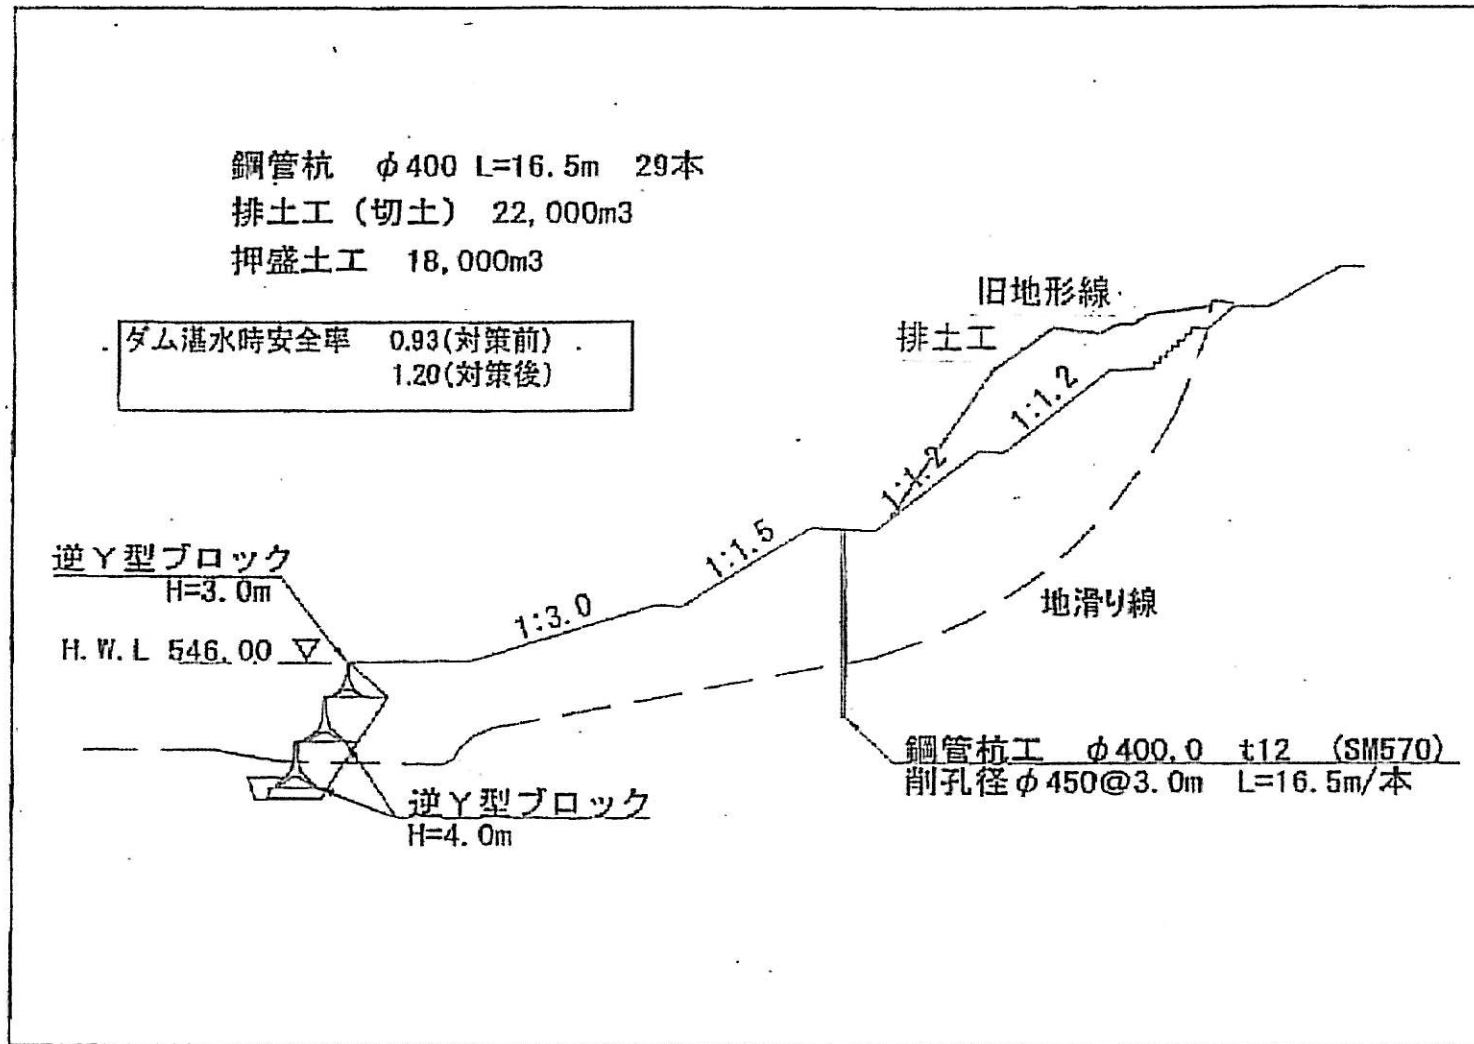
図-14 対策断面図

横壁地区地滑り対策
