平成16年（行ウ）第497号 公金支出差止等住民訴訟事件

## ハッ場ダム住民訴訟最終弁論 地すべりの部の弁論の要旨

### 貯水池地すべりの危険性について

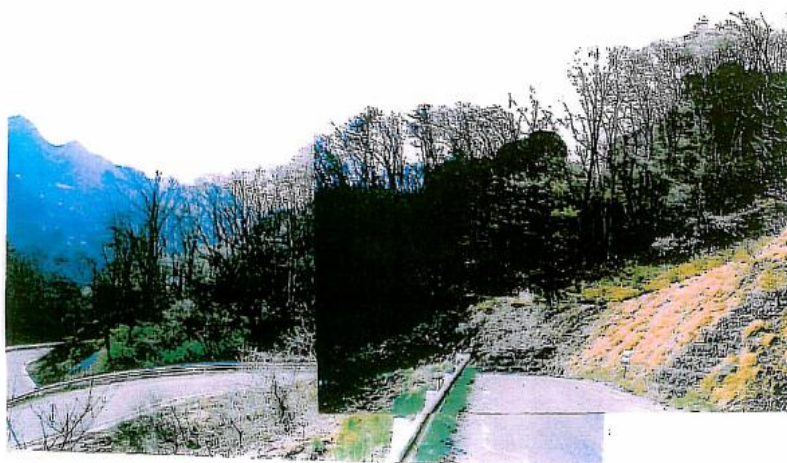
## 2 二社平地区地すべり地の全景

資料番号2の写真「地すべり地の全景」は、二社平地すべり地を東側(下流側)から撮影した。そのほぼ全体像である。そして、資料3～5の写真19、20、22は、安山岩の滑落崖である。30mにも及ぶ絶壁である。こうした滑落崖が形成された経緯や経過は、コンサルタントの調査報告書にも見当たらない。しかし、基盤のハッ場層が下方へ移動ないしずれたことによって生じたものであることは間違いない。この岩壁にも亀裂が生じており、風化・劣化が進行している(写真22)。

添付写真-1 二社平地区地すべり尾根の景観

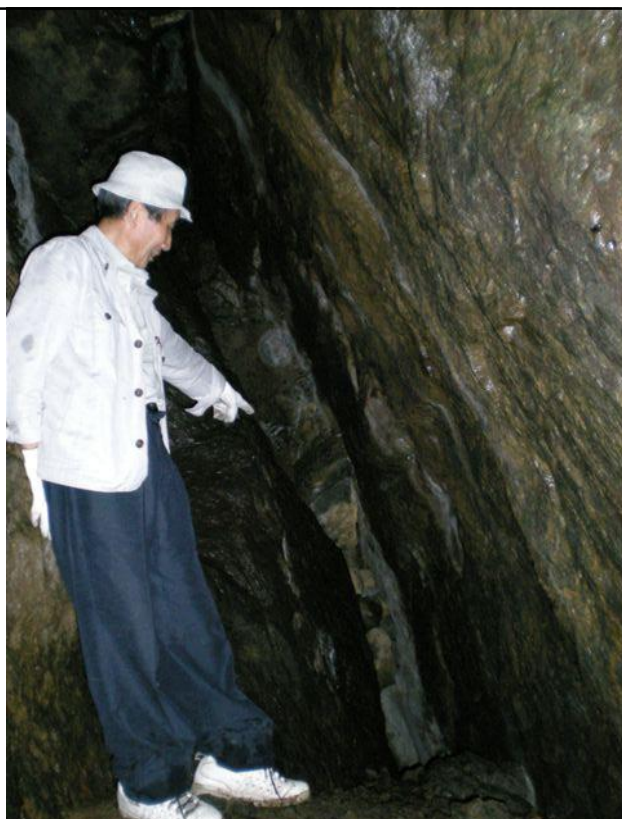
斜面の途中には、巨岩・巨礫が積み重なり、折り重なっている(写真27～29)。そして、岩盤の空洞は外部からも確認ができる(写真25)。そして、6号ボーリングでも、滑落崖の北側の7号ボーリングでも、空洞が確認されている(資料14「二社平地すべり周辺地質縦断図」)。6号ボーリングでは4箇所で95cmにも及んでいる。

25 同空洞の内部の状況  
撮影時期08/9/22

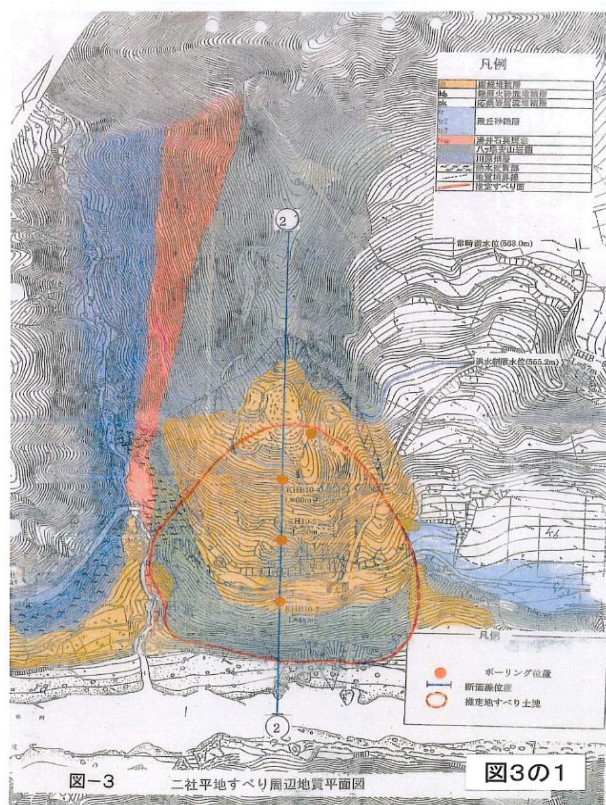
図3の1

地質縦断図(資料14)を点検する。この図には、「想定地すべり面」が描かれている。この想定地すべり面には、地すべり地の主たる構成要素である滑落崖や分離丘が含まれていない。この措置について、奥西教授は「このような重要な要素を外すということは、とても考えられないことです」と指摘している(証言調書7頁)。そして、空洞を確認している6号ボーリング地点も、7号ボーリング地点も、含めていない。調査報告書(甲D第11号証)も、この空洞については、「……岩塊中に空洞を確認しており、岩塊の不安定化が進行しつつあるといえる。湛水により地すべり土塊が活動した場合や、湛水は直接急崖に影響を及ぼす可能性があるため、何らかの対策を講じる必要はあると考えられる」と警告している(120頁)。

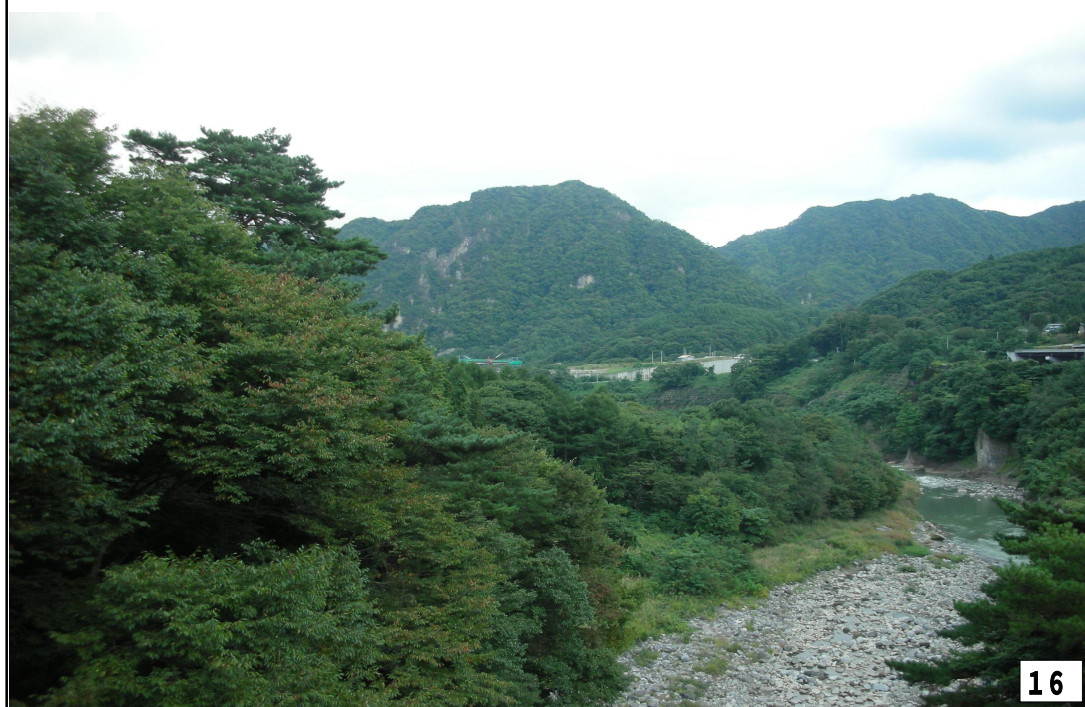
### 52 不動岩貫入岩体西端部の全景。

この岩体は林層を押し上げてきた安山岩の貫入岩体である。硬堅であるが脆い。当地の「地質構造概略図」を参照願いたい。

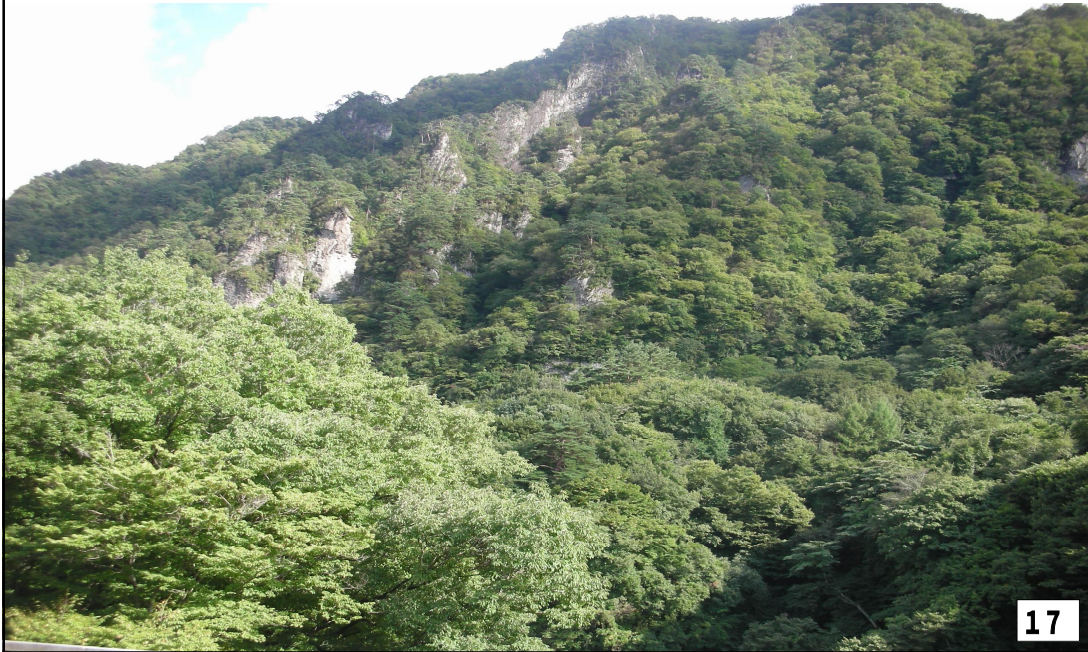
（3）そうした基盤の林層凝灰岩の上部には、不動岩から剥離し崩落してきた不動岩貫入岩体の巨岩、巨礫が地表から10mから20mの厚さで堆積している。どうして、このような堆積層が形成されたのか。この形成過程を概念図で示したものが、資料20の「不動岩安山岩体の転倒・崩落の概念図」である。貫入した安山岩は堅硬ではあったが亀裂を有しており、剥離した岩塊が崩落を重ねて緩斜面を形成したのである。資料23、24の写真（57、60）は、同地区に堆積している巨岩・巨礫の一部である。二社平地区とは様相を異にするが、白岩沢右岸地区も岩場の世界を構成している。

### 53 白岩沢右岸を吾妻川の下田橋から撮影

写真の緩斜面は、不動岩の岩体が剥離し白岩沢へ崩落して形成されたとされる。不動岩安山岩の転倒・崩落の概念図を参照願いたい。

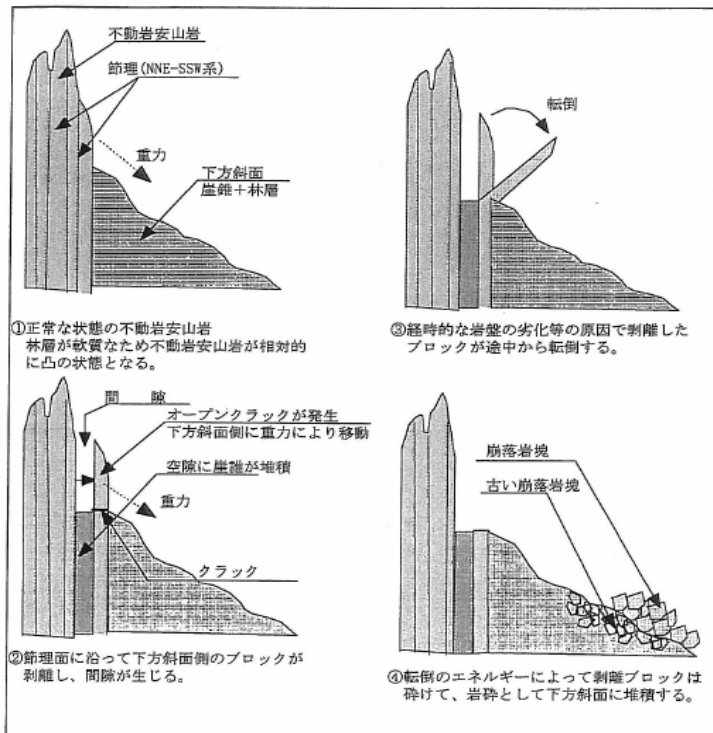
図V. 3. 2. 2 不動岩安山岩体の転倒・崩落の概念図
