証人調書

事件の表示	平成16年(行ウ)第43号
期日	平成20年9月5日 午後1時30分
氏名	坂巻幸雄
年齢	76歳
住所	東京都町田市能ヶ谷町1598-57
宣誓その他の状況	裁判長(官)は、宣誓の趣旨を説明し、証人が偽証をした場合の罰を告げ、別紙宣誓書を読み上げさせてその誓いをさせた。 後に尋問されることになっている証人奥西は、裁判官の許可を得て在廷した。

速 記 錄 (平成20年9月5日 第20回口頭弁論)

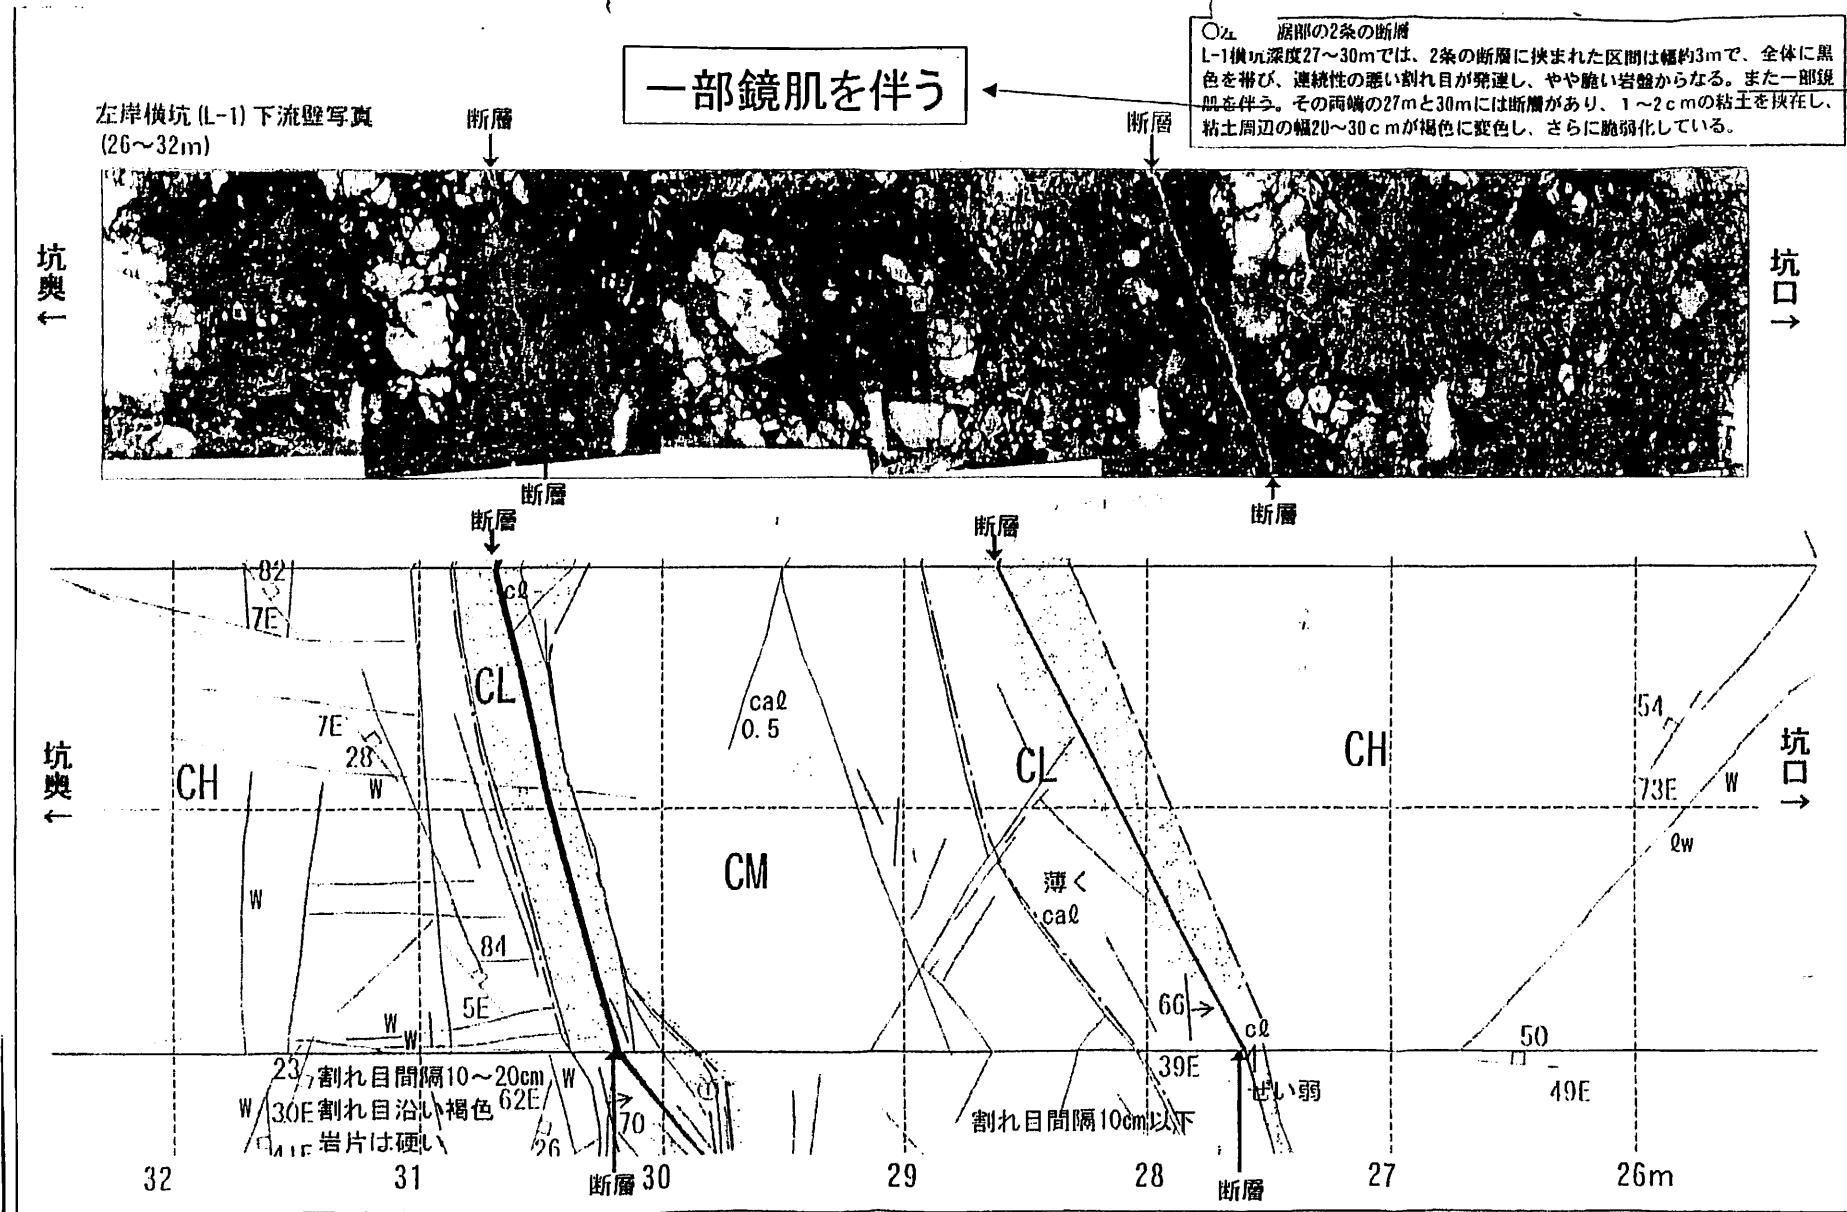
図-4(資料⑦図7-2-1)

図-7.2.1 左岸横坑(L-1)下流壁(26~32m)写真とスケッチ

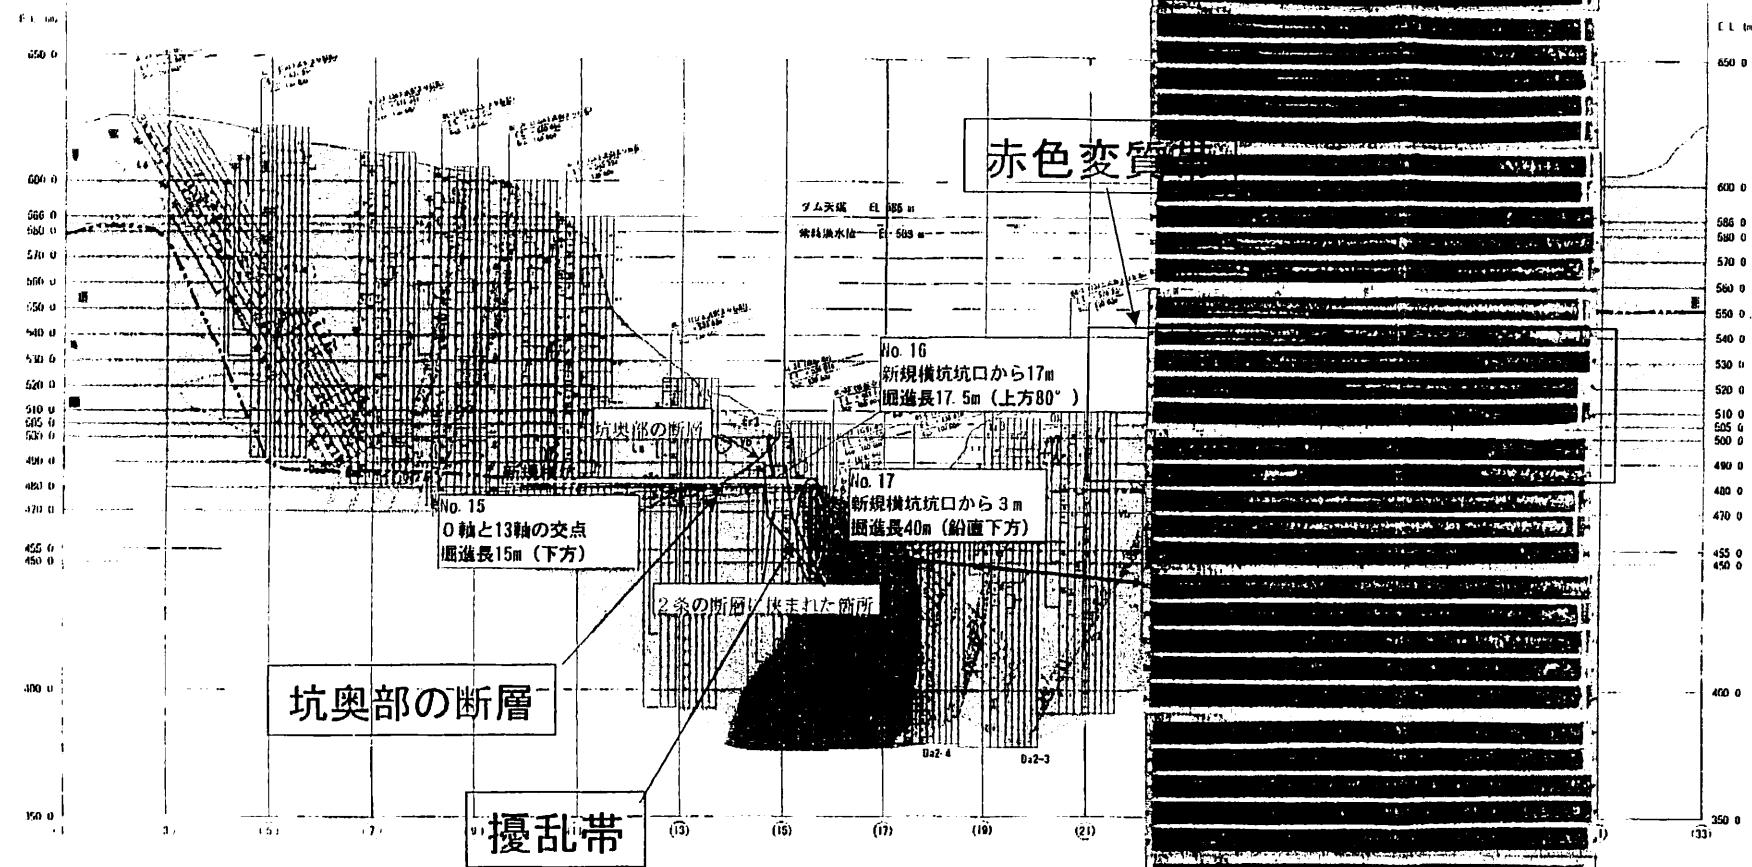
図-6(資料⑦図7-2-6に加筆(赤枠、赤線部)

図-7.2.6 左岸山裾部の断層分布図
0軸断面図 ($S=1/2, 000$)

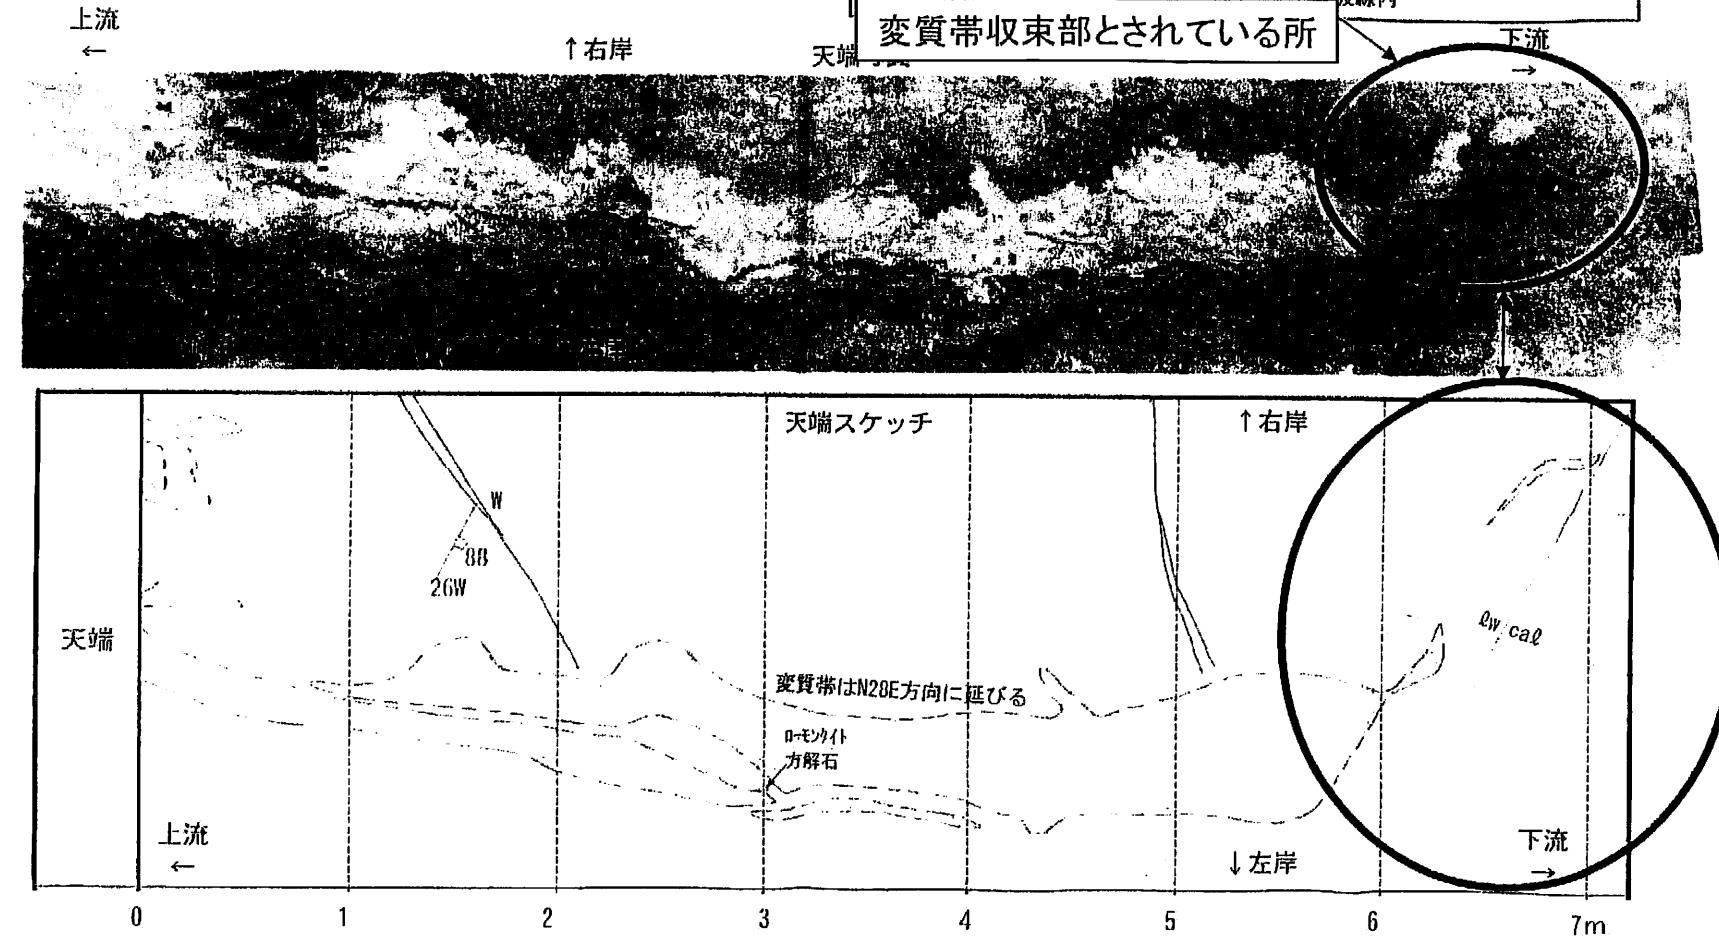
図-8(資料⑦図7-1.8)

図-7.1.8 右岸横坑（R-2）枝坑天端の変質帯の写真とスケッチ

凡例
モンタイト脈
斜方輝石脈
W:風化・変色した割れ目

はい。可能性の問題ですが、その可能性は否定できないと思います。8ページを示します。これは甲D第15号証の図-8で、この写真は、吾妻川の右岸側に、川に平行に掘った横穴の天井を写した写真ということでよろしいんですか。

ただ、これは一見途切れているように見えますが、これは横穴の先っぽということがあって、これから先、この図で言いますと右側にどのようにつながっているかということは何も言ってないわけです。ここでは確かに一定広がった変質帯がそこで急に細くなっているように見えますが、こういう現象が見られるのは、この先端のところにたまたま破碎帶ないしは断層があって、それによって今まで続いてきた変質帯の脈が断ち切られて、少しずれてわきへ飛んでいることが多いんですね、鉱山なんかで鉱脈追っていきますと、このような現象がいろいろあります。したがって、これが本当に切れているかどうかは、現場でも判断をしなければいけませんけど、この図だけでは、ここでもって切れてこれから先へは影響ないんだということを即断することはできないと思います。

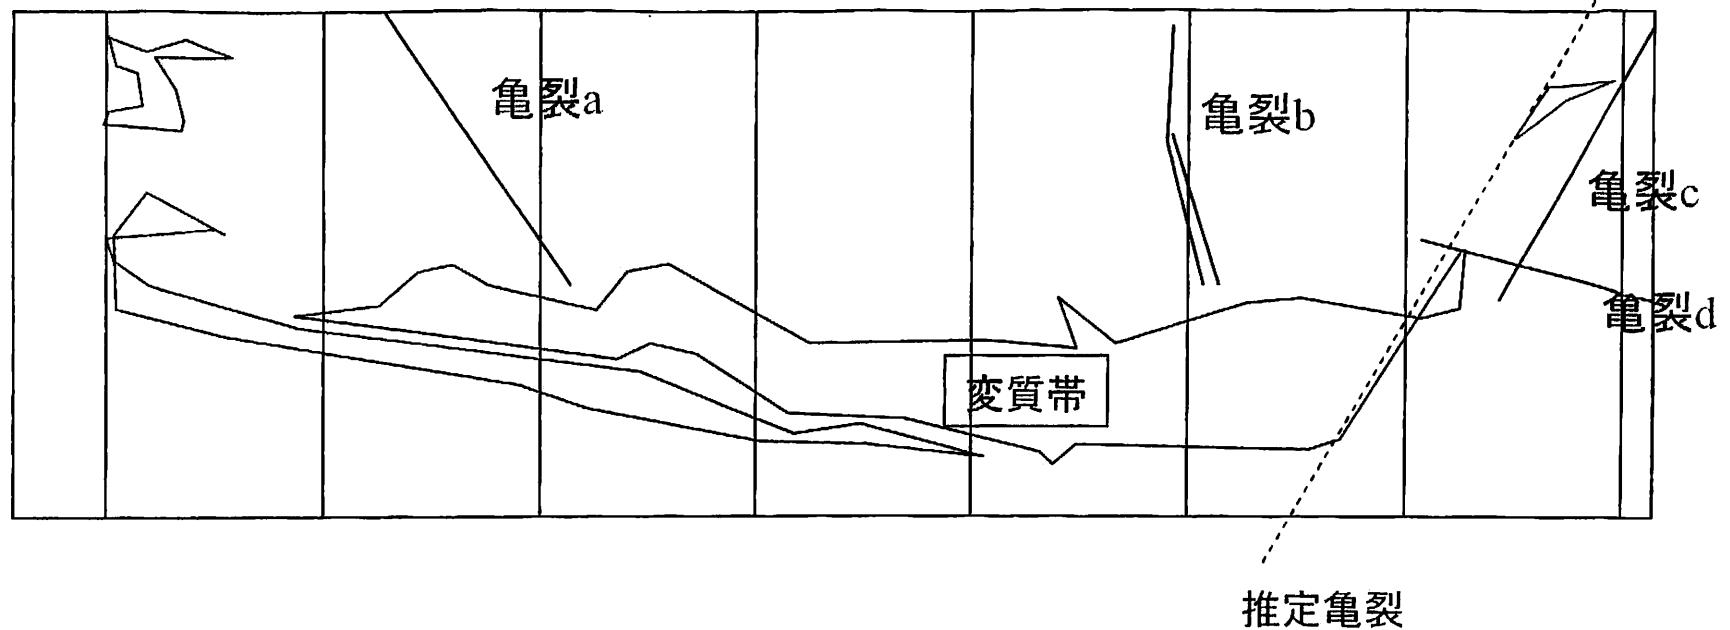
図一8-1(資料⑦図7-1.8の解釈図)

- 1) 岩盤中には亀裂が多数存在する。その主なものはスケッチ図では亀裂aからdが描かれている。
- 2) 変質部の収束部に、亀裂cと平行する線状配列が見られる。
ここにも亀裂があると推定される(推定亀裂)。

9ページを示します。これは甲D第15号証の図-8-1で、変質帯の一番右側の先っぽのところに亀裂が推定されてて、その推定される亀裂を通って変質帯がまた別の箇所に転移しているということを図示したものということでおろしいんですね。

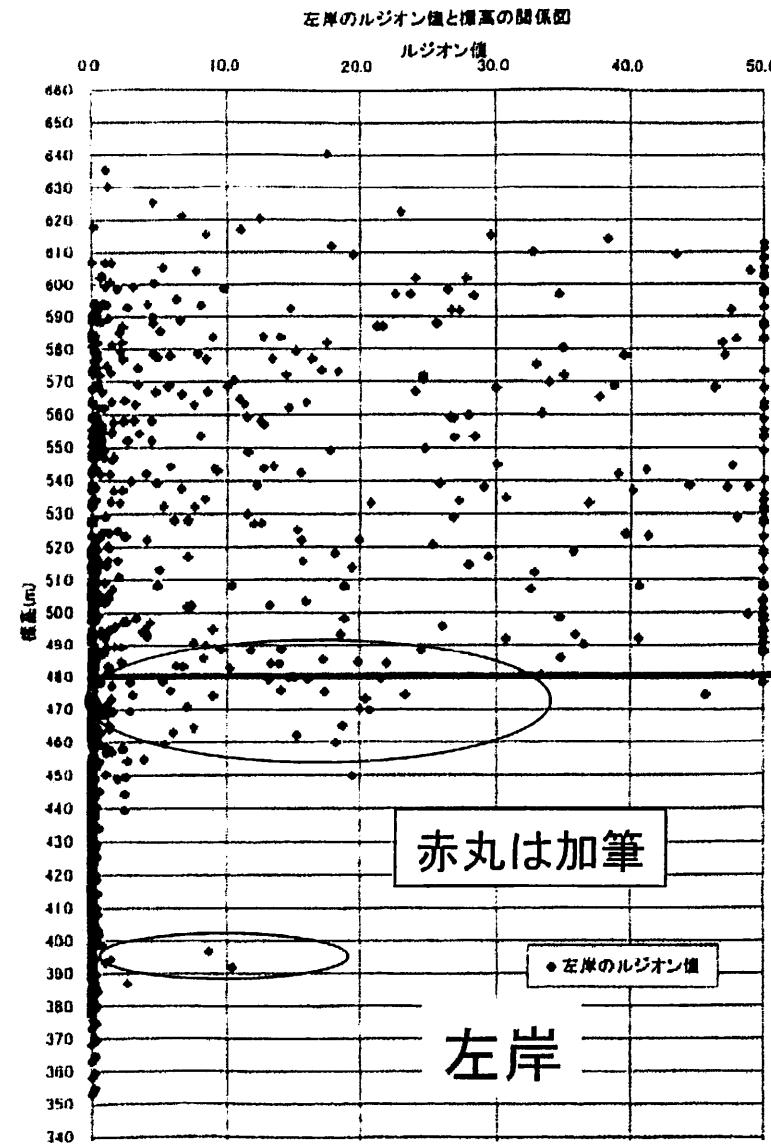
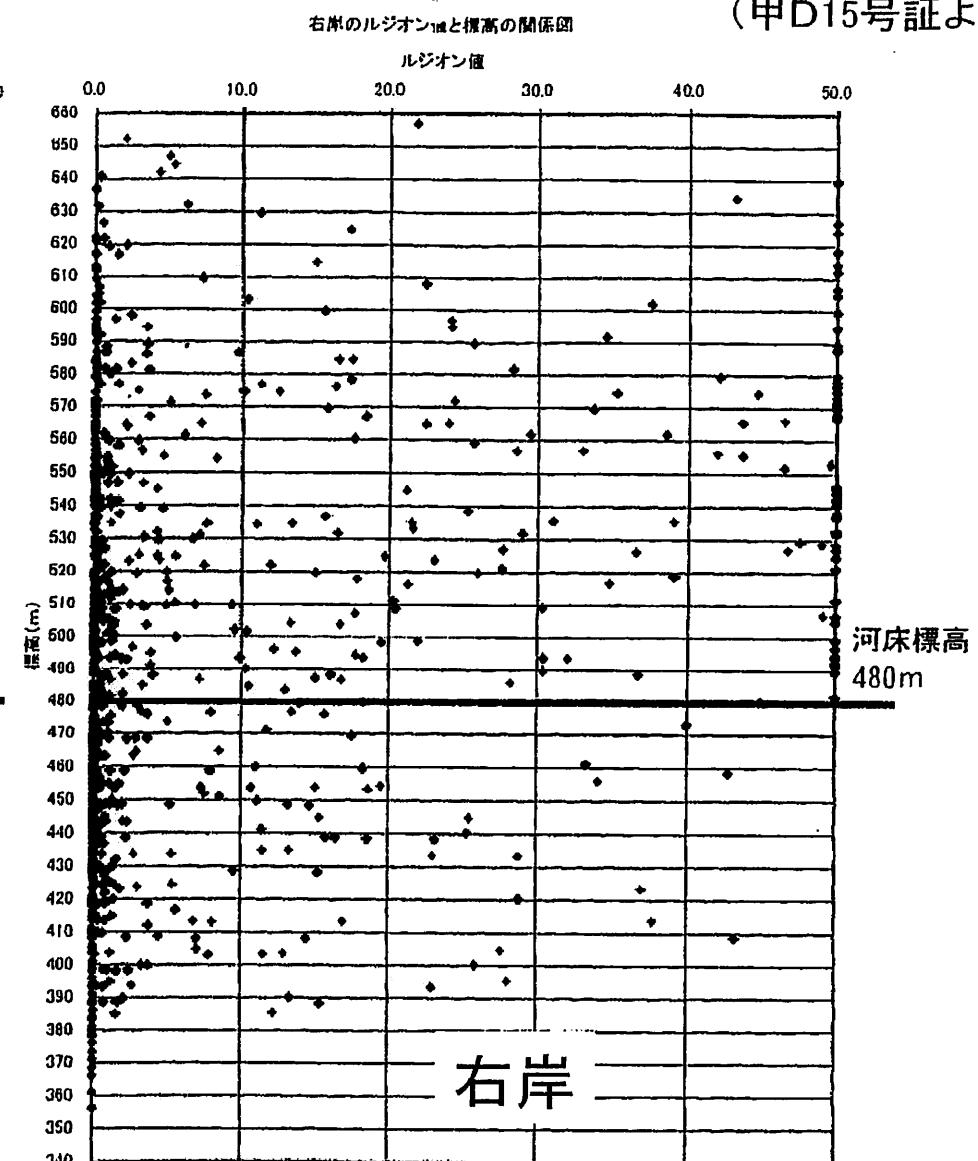
図-10(資料⑦図-7.6.2、図-7.8.2)

図-7.6.2 左岸のルジオン値と標高の関係図

図-7.8.2 右岸のルジオン値と標高の関係図
