平成16年(行ウ)第47号 公金支出差止等住民訴訟事件

原告最終準備書面(4)(危険性その1 ダムサイトの危険性)

最終準備書面（4） 目 次

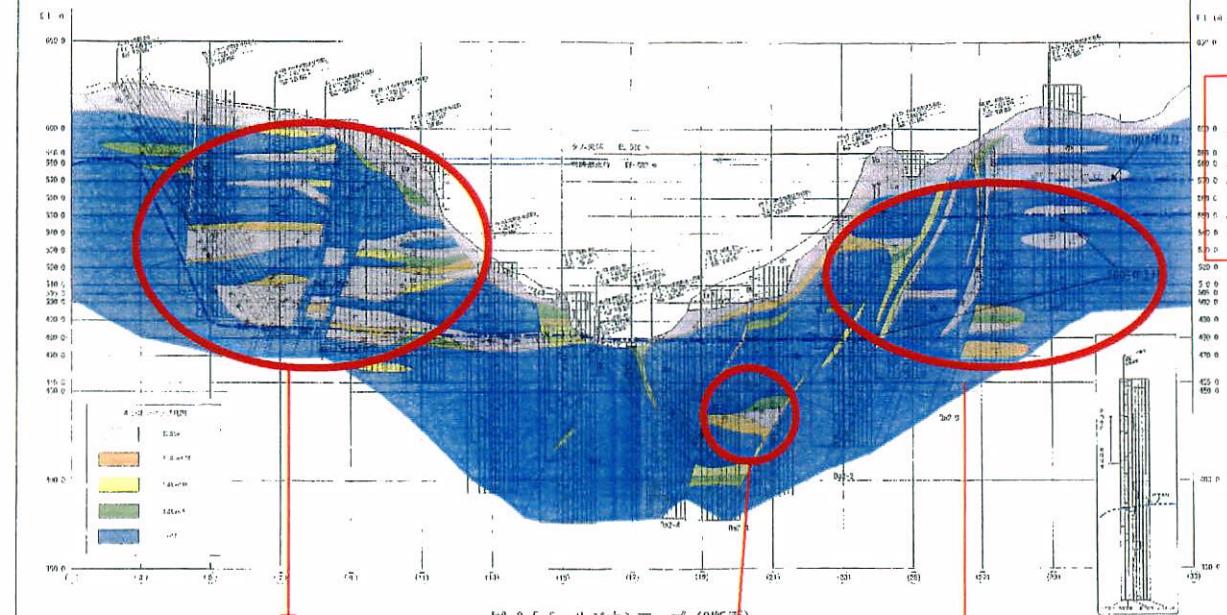
図5-3 岩級区分基準（甲D1・86pより）

表 4-1-3 岩級区分基準

岩級区分	3要素 の組み 合わせ	説明
B	B I a B I b	ほとんど割れ目がない新鮮堅硬岩盤。 河床部では概ね深度10~30m以深に分布し、高標高部では概ね深度50m程度以深に分布する。岩片は硬質で、反発係数はほとんど650以上を示す。割れ目は少なく、ボーリングコアでは1mにつき1~2本程度である。割れ目沿いは若干褐色部が認められるもの密着していることが多く、軟質化は認められない。開口割れ目も認められるが少ない。ルジオン値は概ね2未満である。
CH	B I c B II a B II b B III a	割れ目が少なく、概ね新鮮で堅硬な岩盤。 河床部ではCM級岩盤を薄く挟んでその下位に分布するか、被覆層の直下からB級岩盤を挟んで分布する。高標高部では深度10~20m以深からB級岩盤に挟まれて分布する。また、深部において貫入岩や堆積構造に沿って分布する。岩片は硬質で反発係数はほとんど650以上を示す。割れ目は少なく、ボーリングコアでは1mにつき3~5本程度である。割れ目沿いは褐色化し、開口しているものもあるが、密着割れ目も多い。ルジオン値は2未満~20以上を示す。
CM	B II c B III b B III c C I a C I b C I c C II b C II c	割れ目は多いが岩片は概ね新鮮な岩盤および、割れ目は少ないがやや軟質な風化・変質岩盤。 河床部では被覆層の直下にCH級岩盤に挟まれて分布する場合と、CM級岩盤が認められず直接CH級岩盤が分布する場合がある。高標高部では深度5~10m以深からCH級岩盤に挟まれて分布する。深部において貫入岩や堆積構造に沿って特に割れ目の発達した箇所に局所的に分布する。 岩片は硬質な部分と風化や熱水変質によりやや軟質化した部分がある。割れ目はボーリングコアでは1mにつき5~10本程度である。割れ目沿いは褐色化していることが多い。
CL	B III d B IV b B IV c C III b C III c C IV b C IV c	岩片は硬いが、割れ目が極めて多い岩盤および、岩片は風化・変質し軟質であるが割れ目が少ない岩盤。 河床部にはほとんど分布せず、地形に沿って数mの厚さで薄く分布。高標高部では風化や弛みの影響で厚さが10mを超える場合もある。 岩片は硬質な部分もあるが、風化や熱水変質によりやや軟質化した部分が主体をなす。割れ目は、ボーリングコアでは1mにつき10~20本以上である。割れ目沿いは褐色化していることが多く、開口割れ目も多い。反発係数は500以下のものを多く含む。ルジオン値は20以上を主体とする。

D	C V d D IV c D V d	岩片は極度に軟質となり、土砂化の進行した岩盤。 高標高部の表層部に薄く分布。熱水変質により、厚く分布する場合がある。 ダム基礎岩盤には適さない岩盤と判断される。

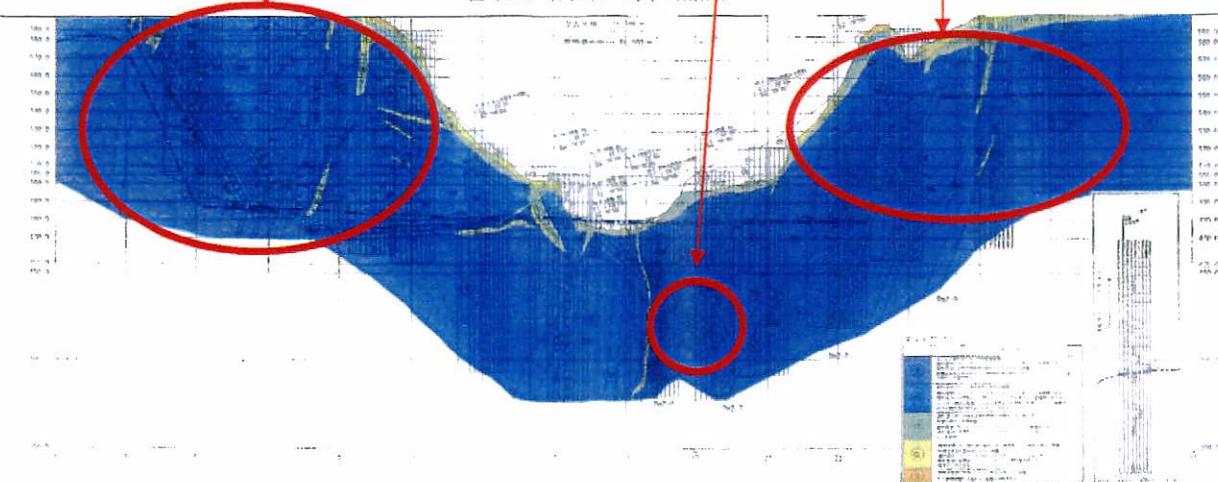
図-2 ルジオンマップ(上)と岩級区分図(下)の対比(0測線)

図5-4 ルジオンマップ（上）と岩級区分図（下）との対比（0測線）（甲D15・図-2より）

ルジオン値の高い箇所も
岩級区分図ではB級CH級に
されている。

出典
上図:資料⑦の図3.5.5
下図:資料⑦の図4.2.3

赤丸・矢印は加筆

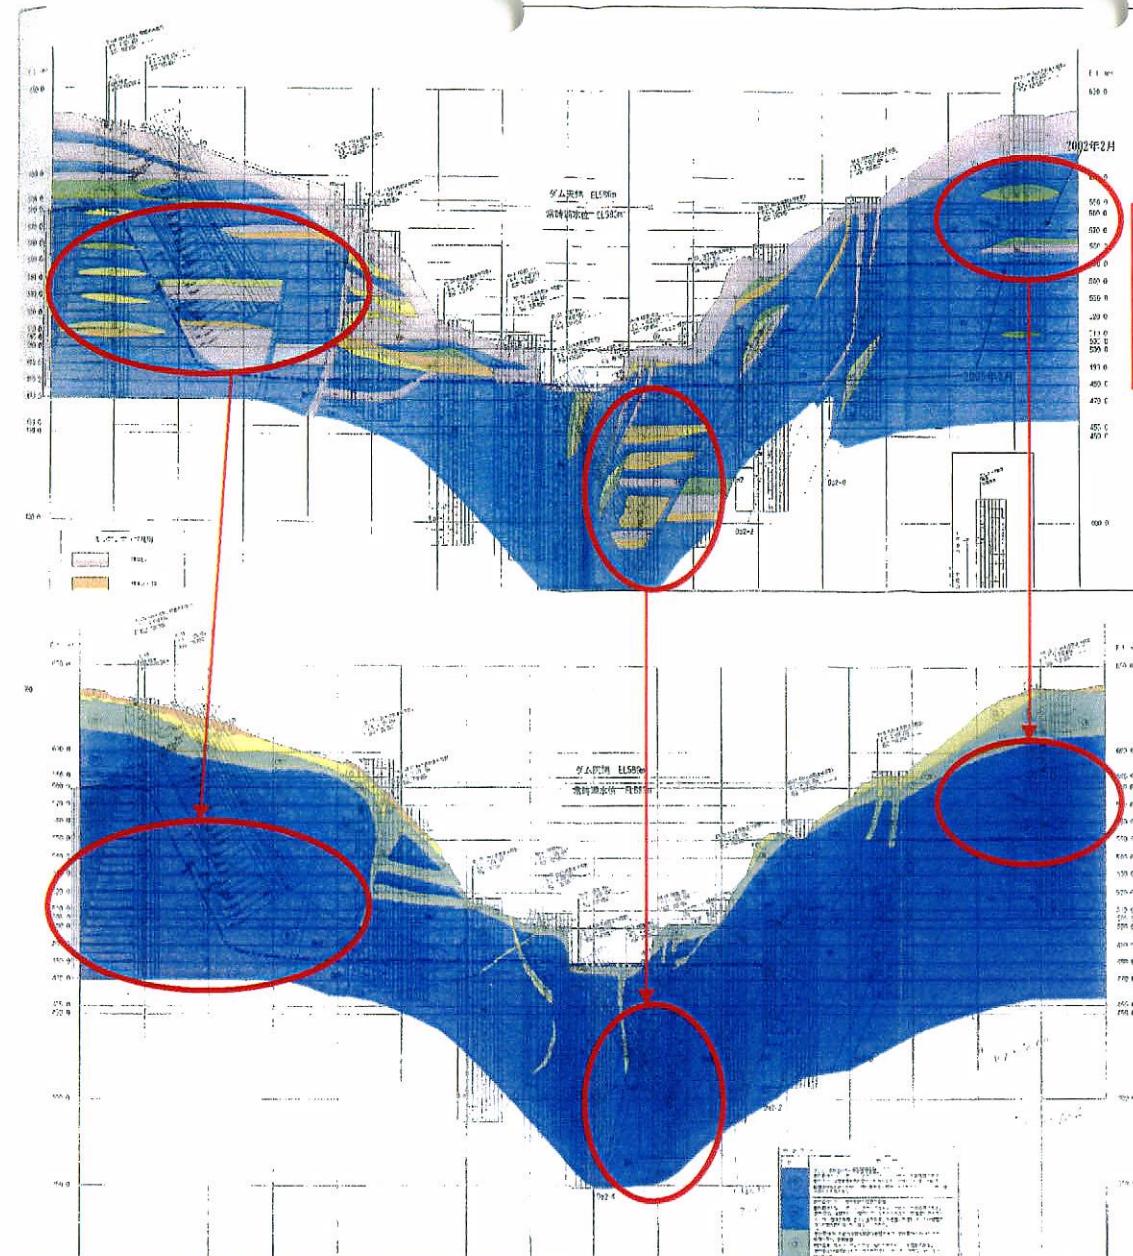
図-3 ルジオンマップ(上)と岩級区分図(下)の対比(1測線)

図5-5 ルジオンマップ（上）と岩級区分図（下）との対比（1測線）（甲D15・図-3より）

図-4.2.2 岩級区分図(1断面)

出典
上図:資料⑦の図3.5.6
下図:資料⑦の図4.2.2

赤丸・矢印は加筆

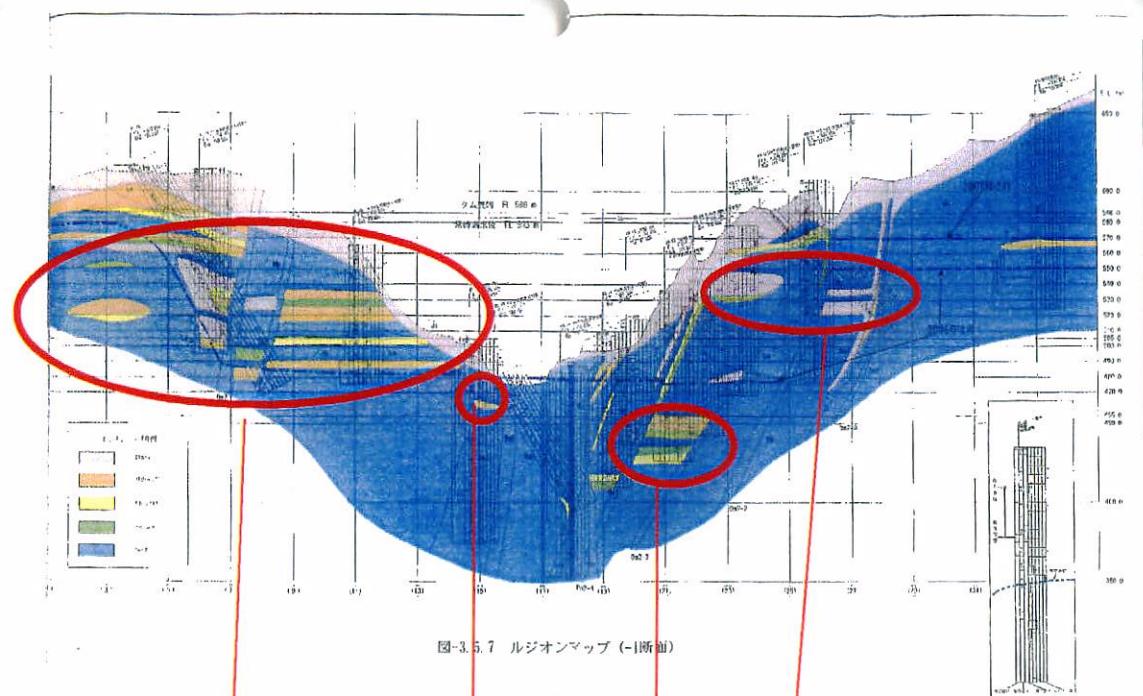
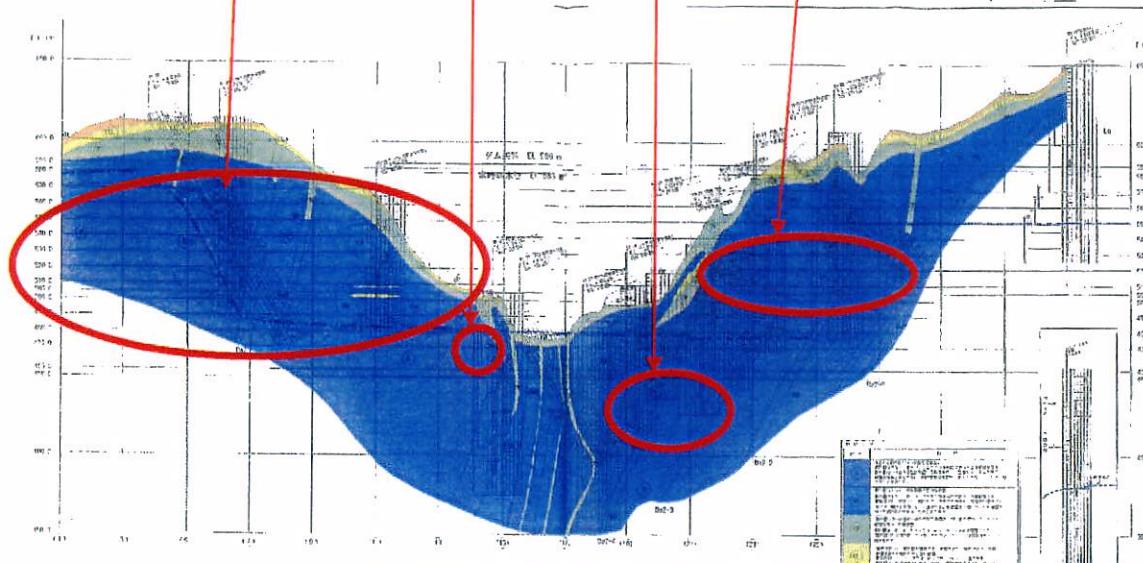
図-1 ルジオンマップ(上)と岩級区分図(下)の対比(-1測線)

図5-6 ルジオンマップ（上）と岩級区分図（下）との対比（-1測線）（甲D15・図-1より）

ルジオン値の高い箇所も
岩級区分図ではB級CH級に
されている。

出典
上図:資料⑦の図3.5.7
下図:資料⑦の図4.2.3

赤丸・矢印は加筆

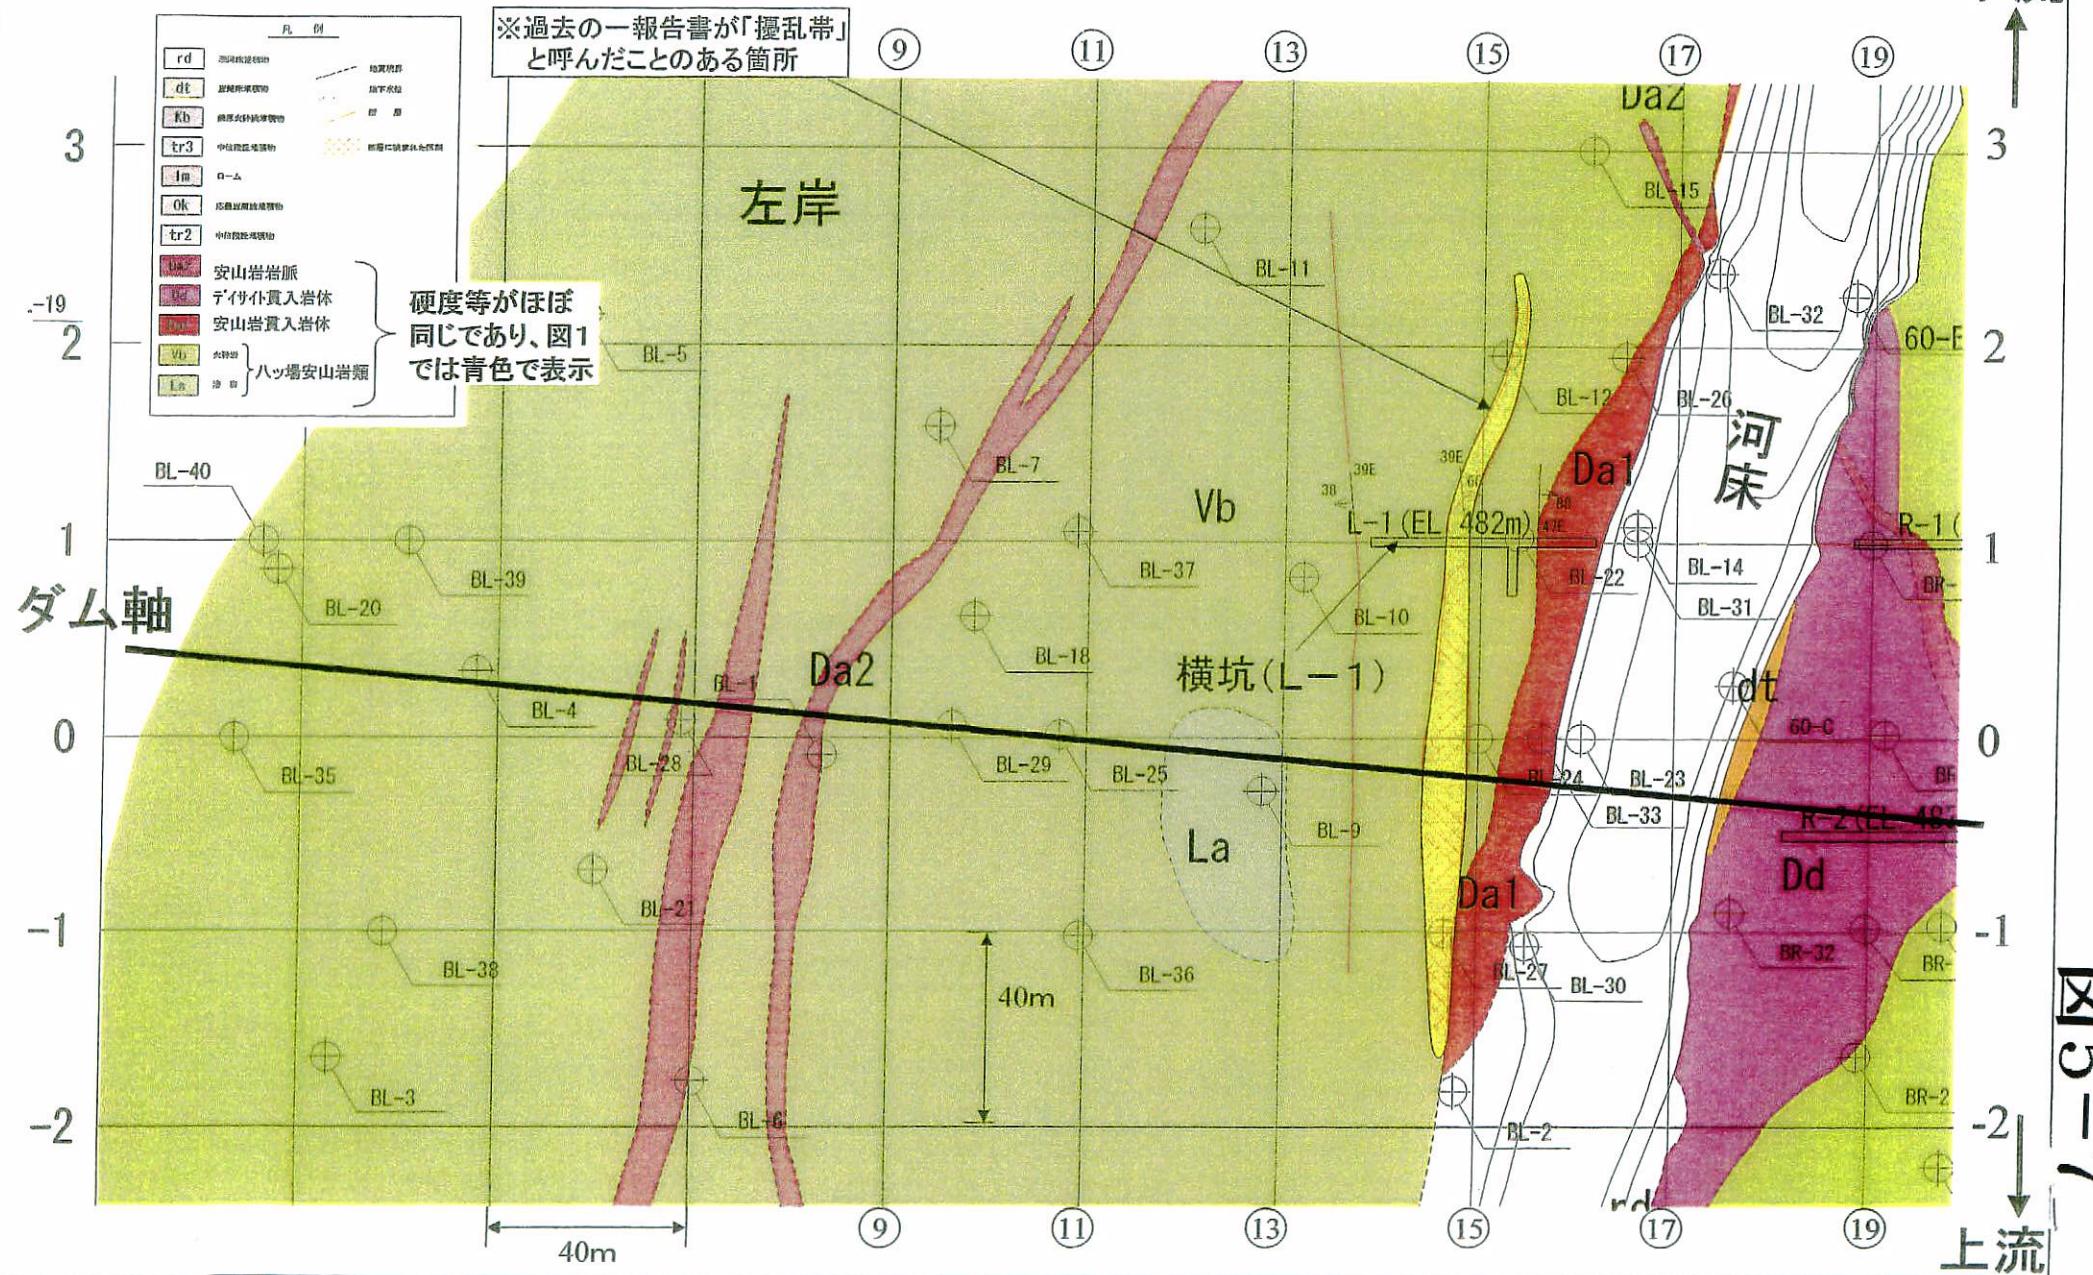
図10

左岸地質断面図(標高480m断面の平面図)

※図1より10m上の断面

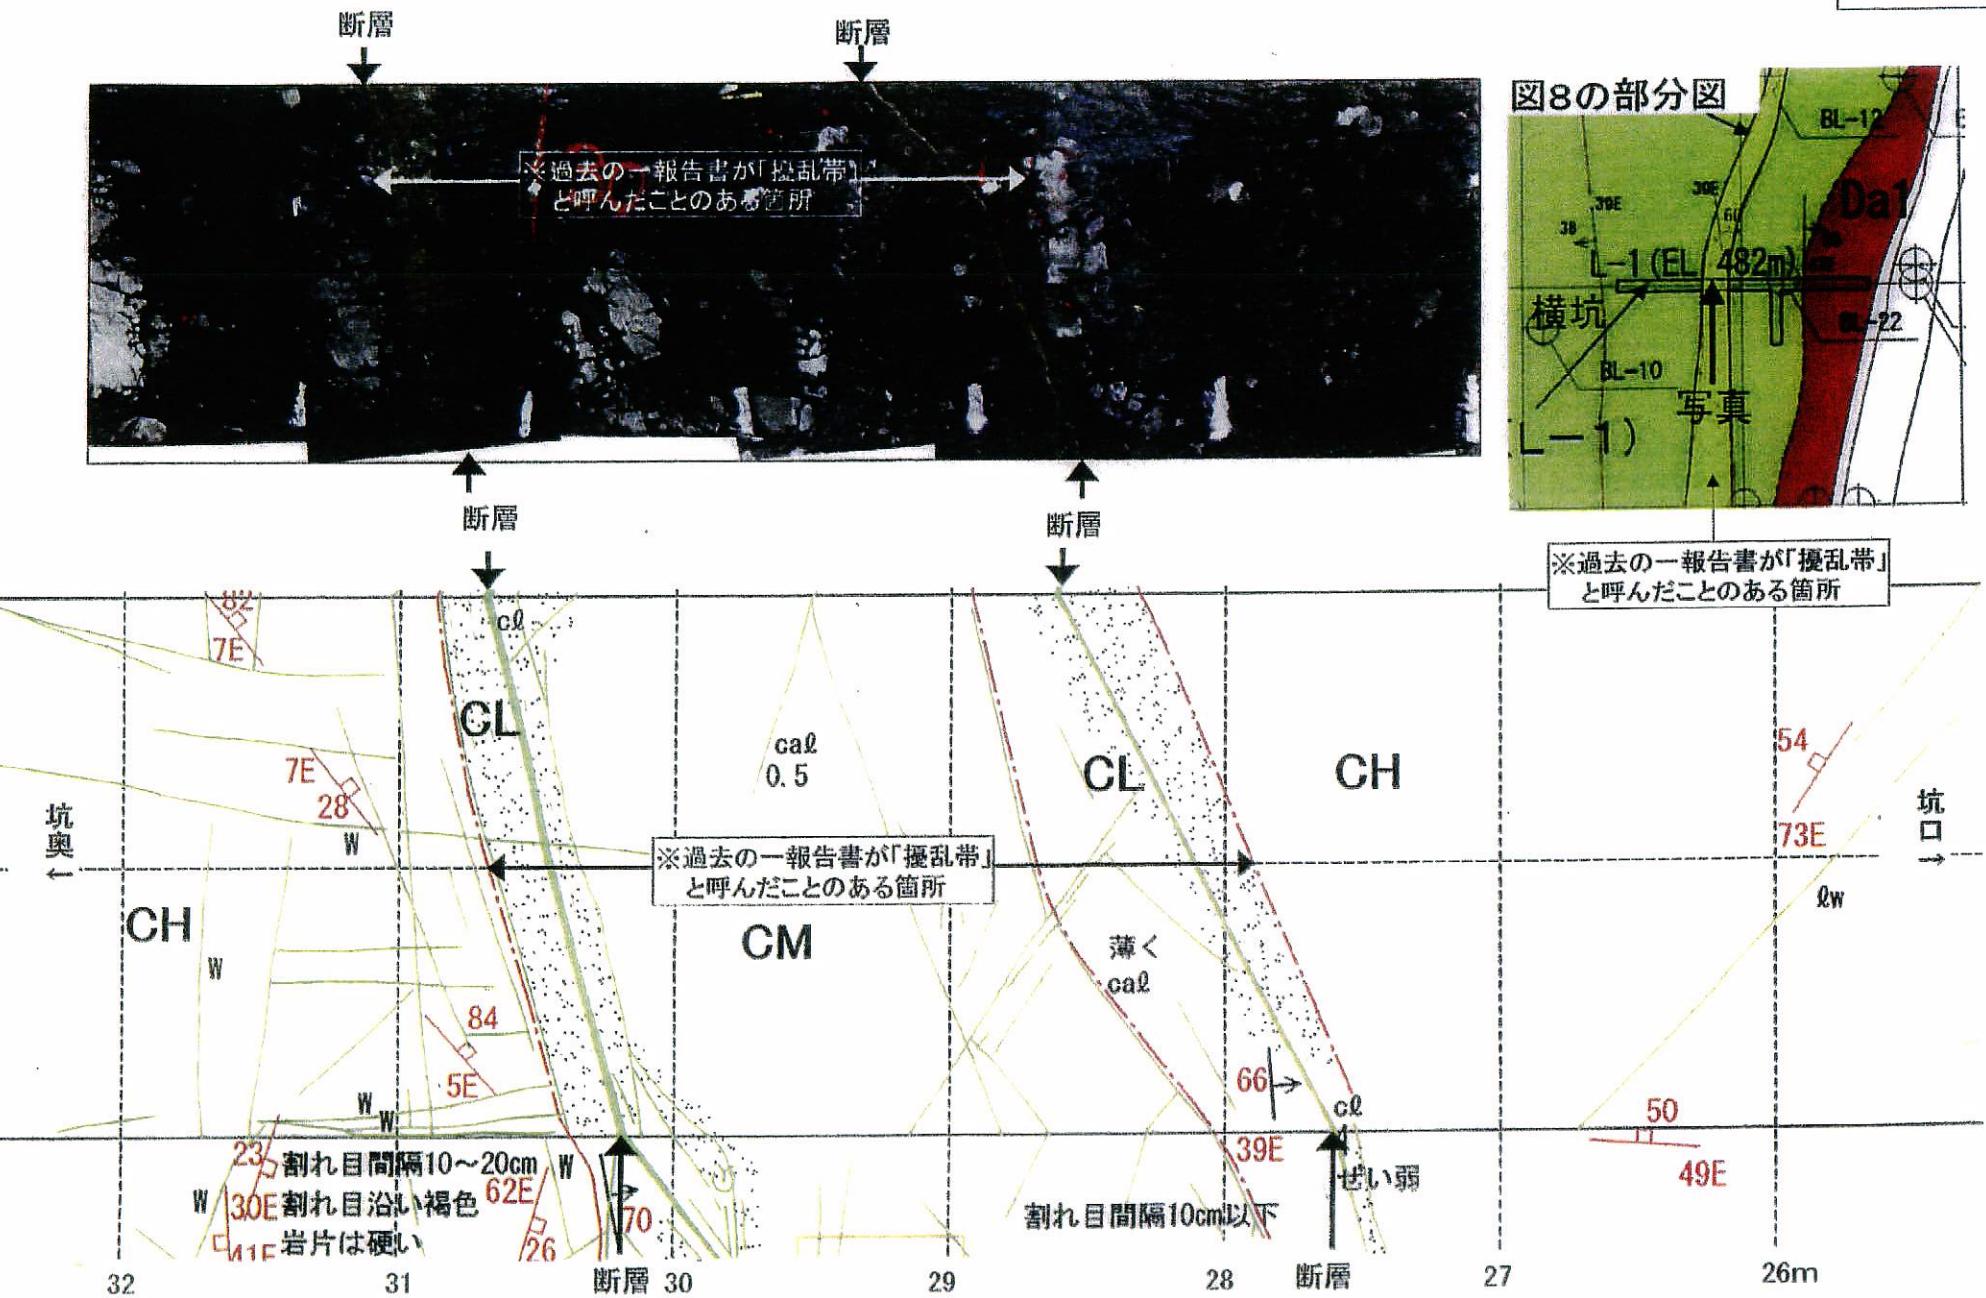
左岸横坑(L-1)下流壁写真とスケッチ(岩級区分)

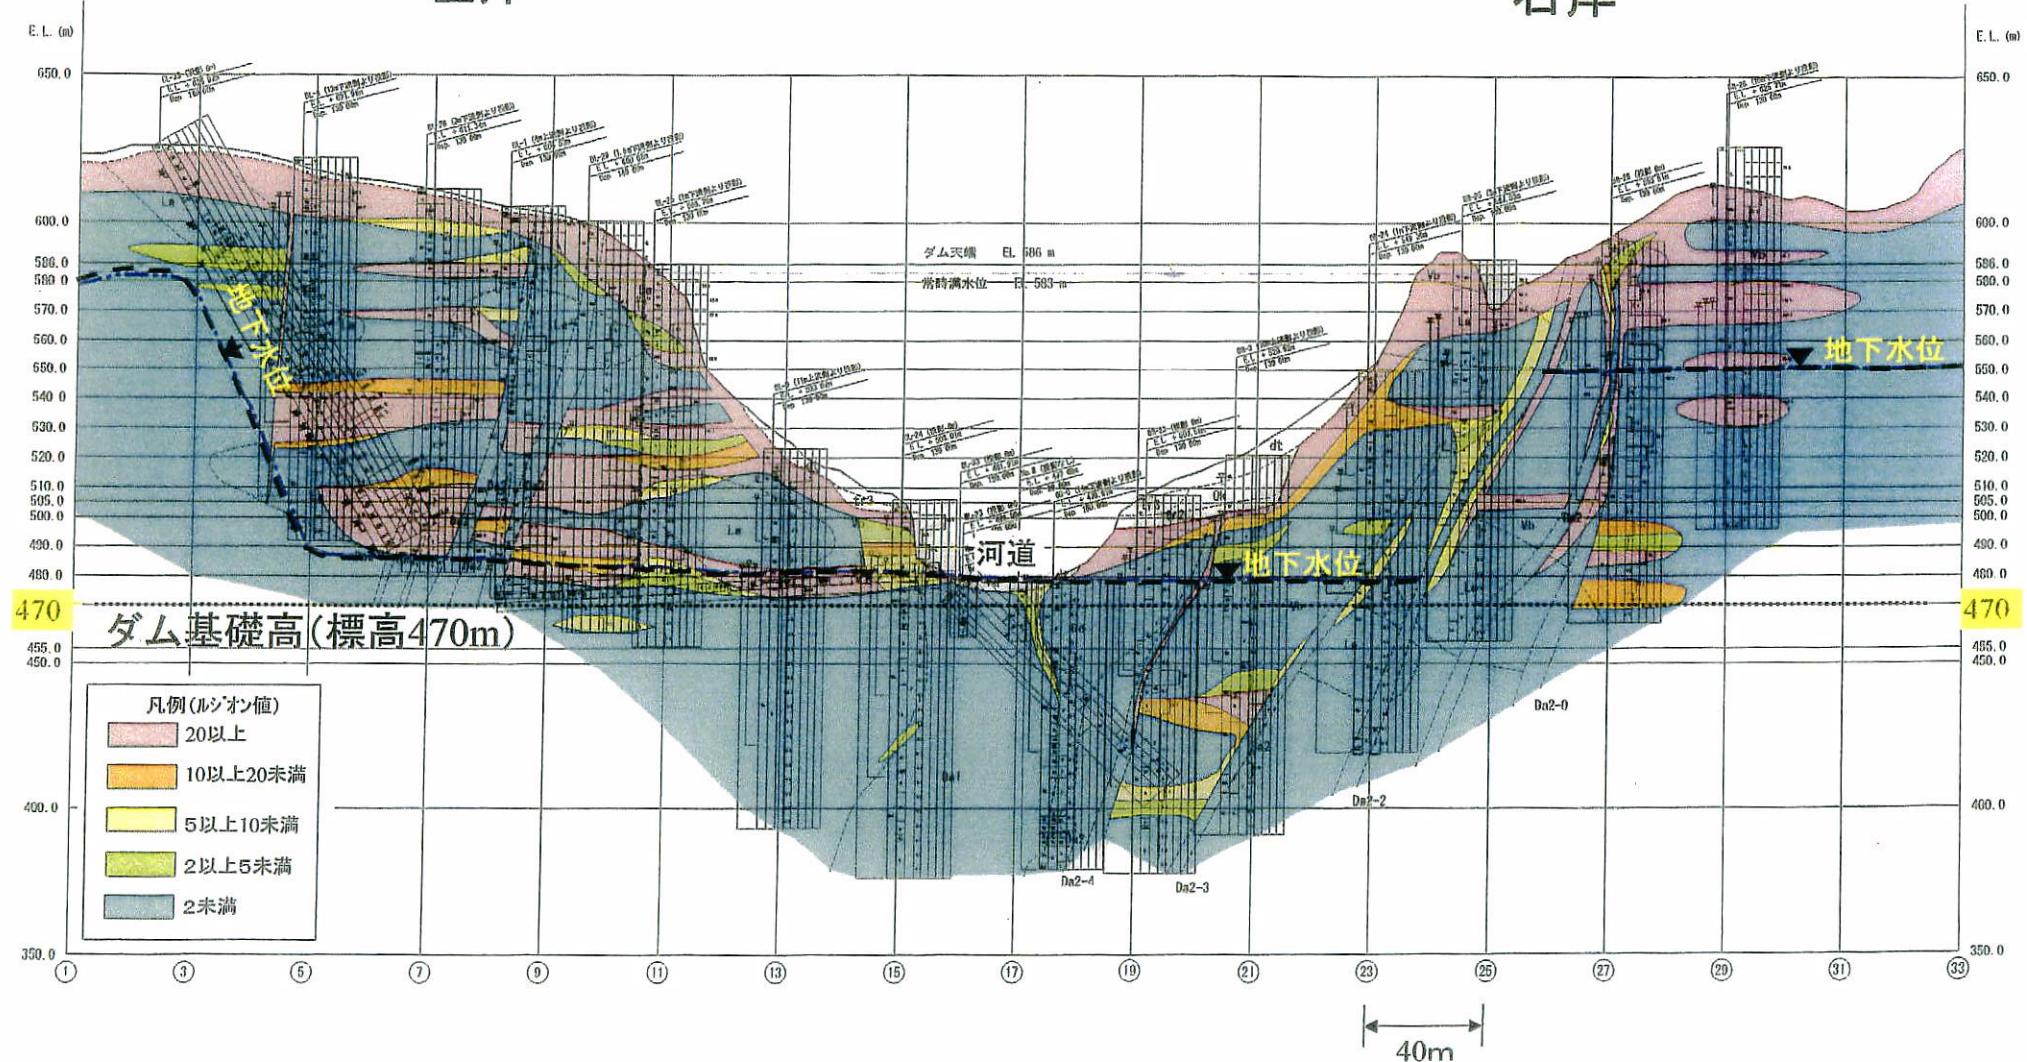
図5-9 ルジオンマップ（0軸の横断図）（乙87・図15より）

ルジオンマップ(0軸の横断図)

※図1の河川を横断するO-O鉛直断面において、等ルジオン値線で色分け整理したもの

左岸

右岸

上記の、左岸側の河床標高附近に山側に延びている高透水層の存在は、H14ダムサイト地質解析業務報告書(甲D1)のころからずっと指摘され続けてきたことであるが、H17川原畠地区他地質調査報告書においてもその存在が指摘されているということである。しかも、上記の通り、同報告書では、その上部にも、水平方向に高透水性を示す層が重なっていることが示されている。さらに、同報告書の図面を見ると、この水平方向の高透水層は、-1軸、0軸、1軸の何れにおいても一様に分布していることが分かる(甲D15・添付図-1～3)。左岸一帯は、上から下まで広くこのような高透水層が重疊的に分布しているということである。これは、左岸一帯に、高透水性の水平の割れ目が発達していることを意味している。

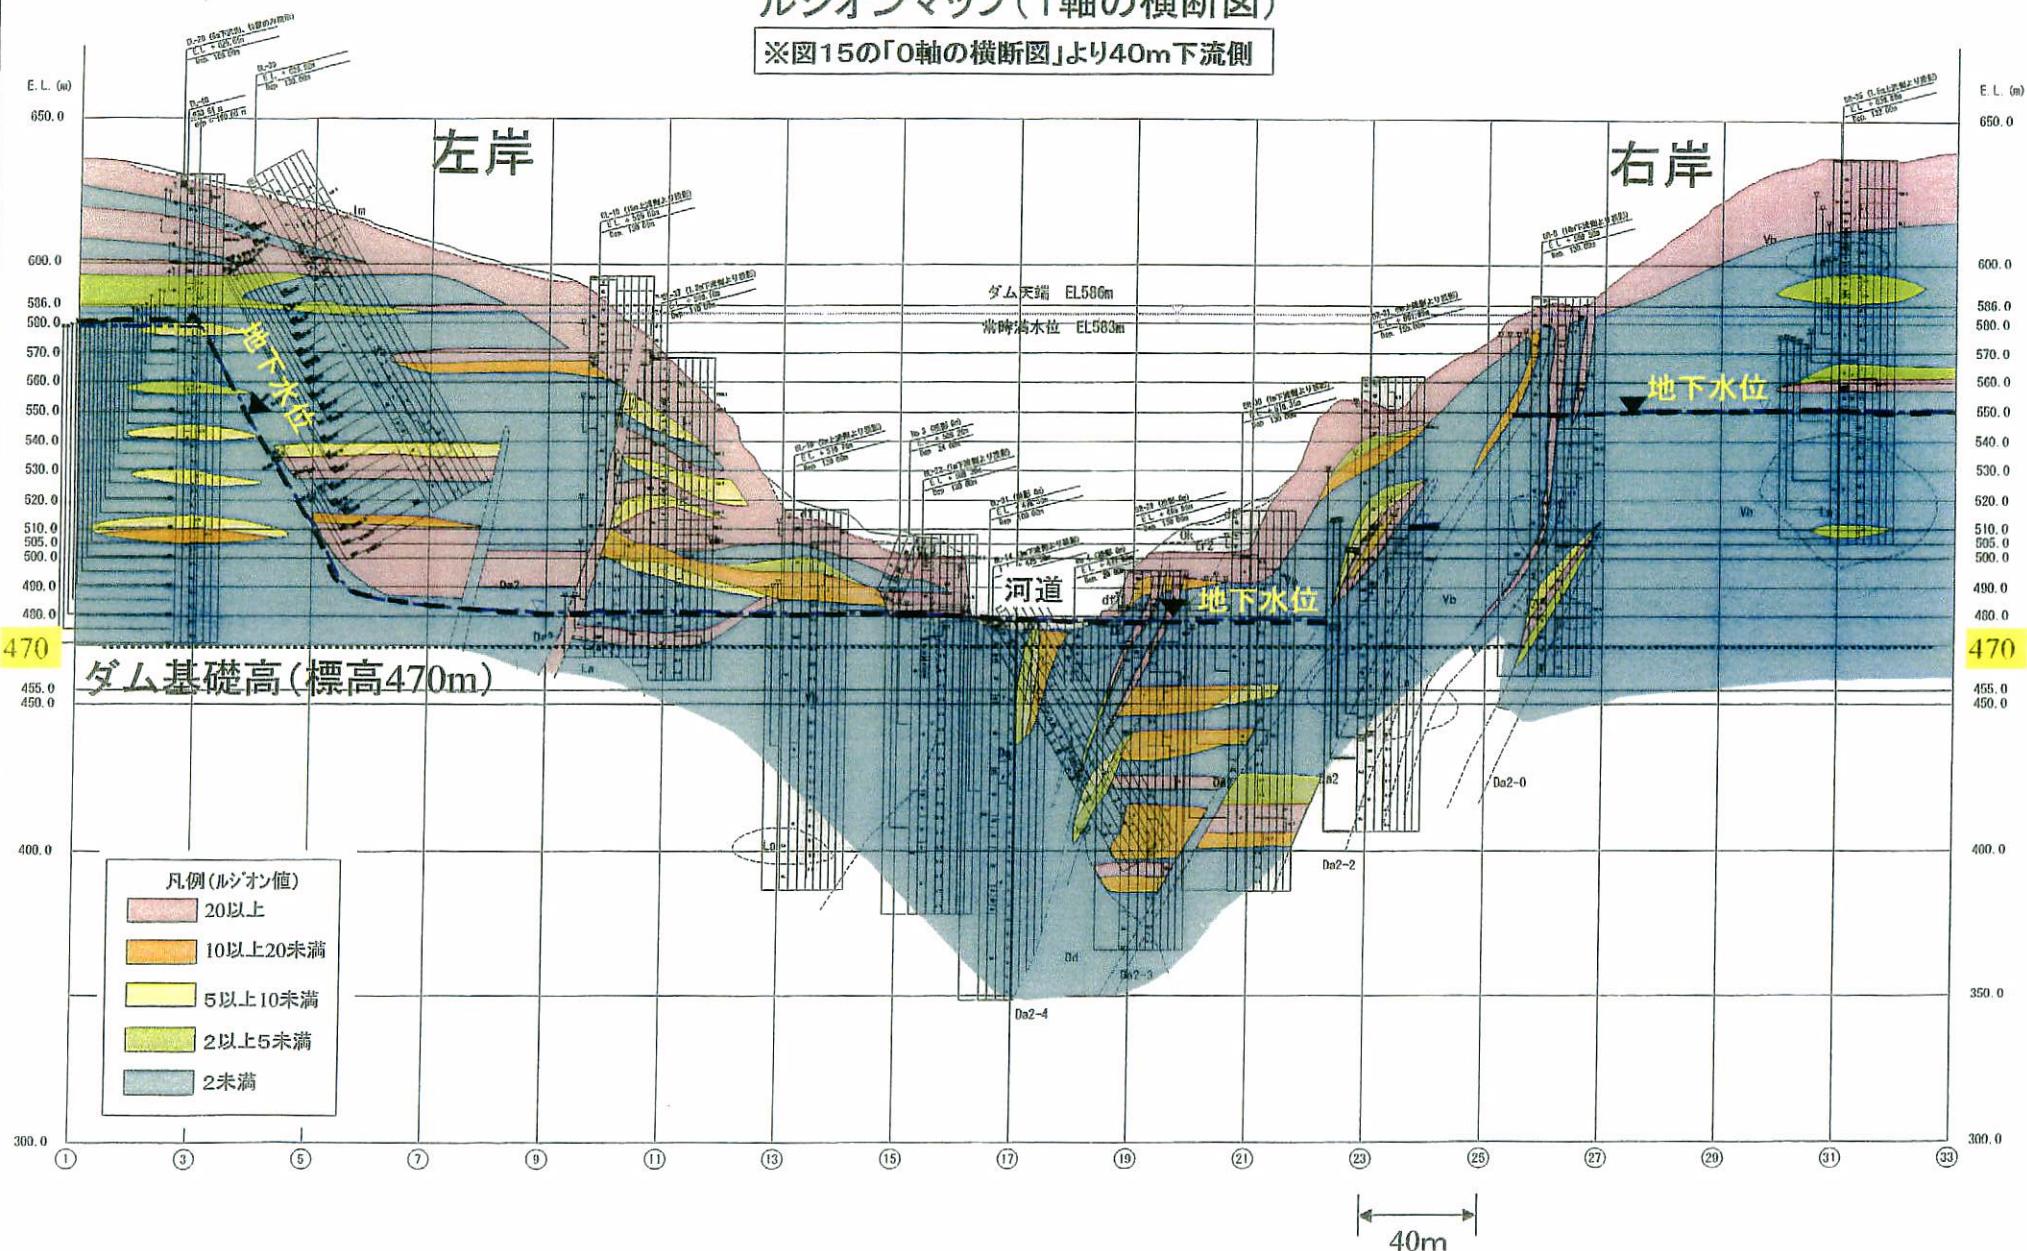
ルジオンマップ(1軸の横断図)

※図15の「0軸の横断図」より40m下流側

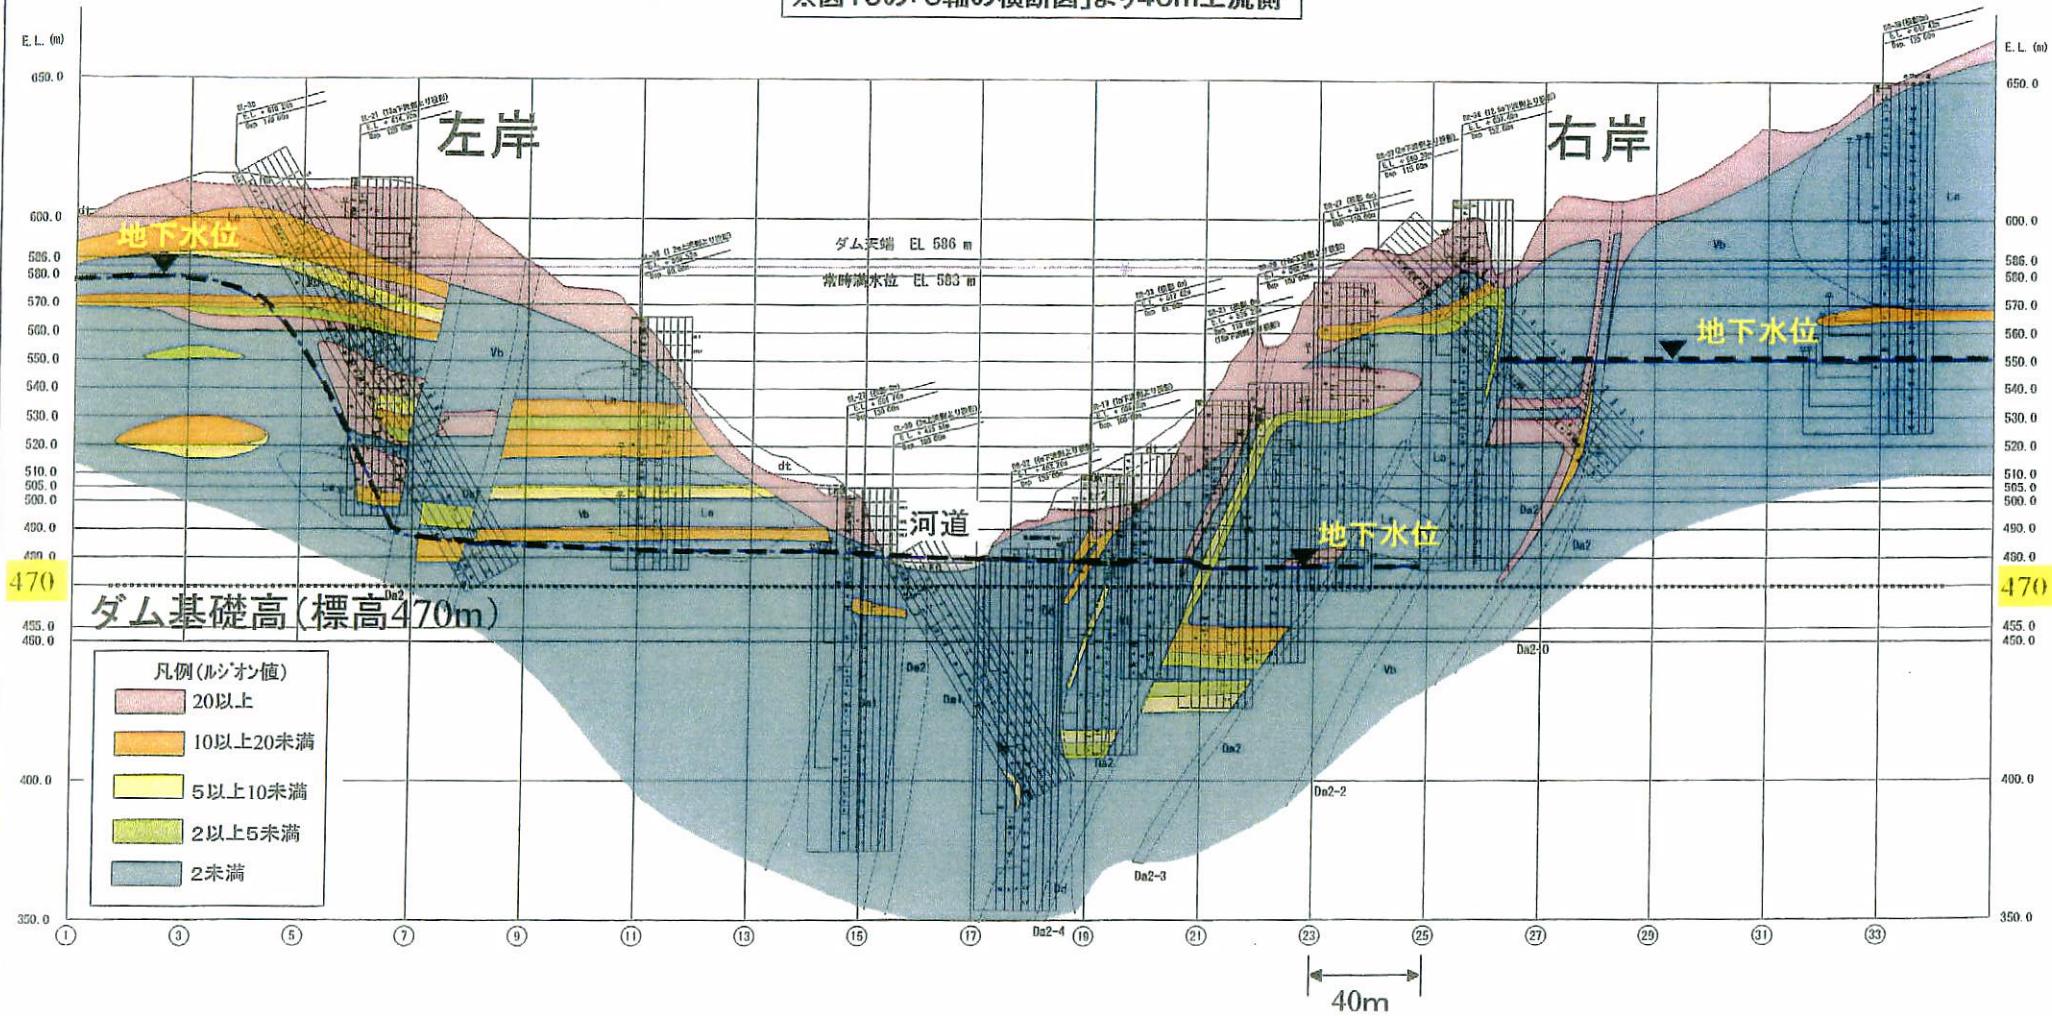
ルジオンマップ(ー1軸の横断図)

※図15の「0軸の横断図」より40m上流側

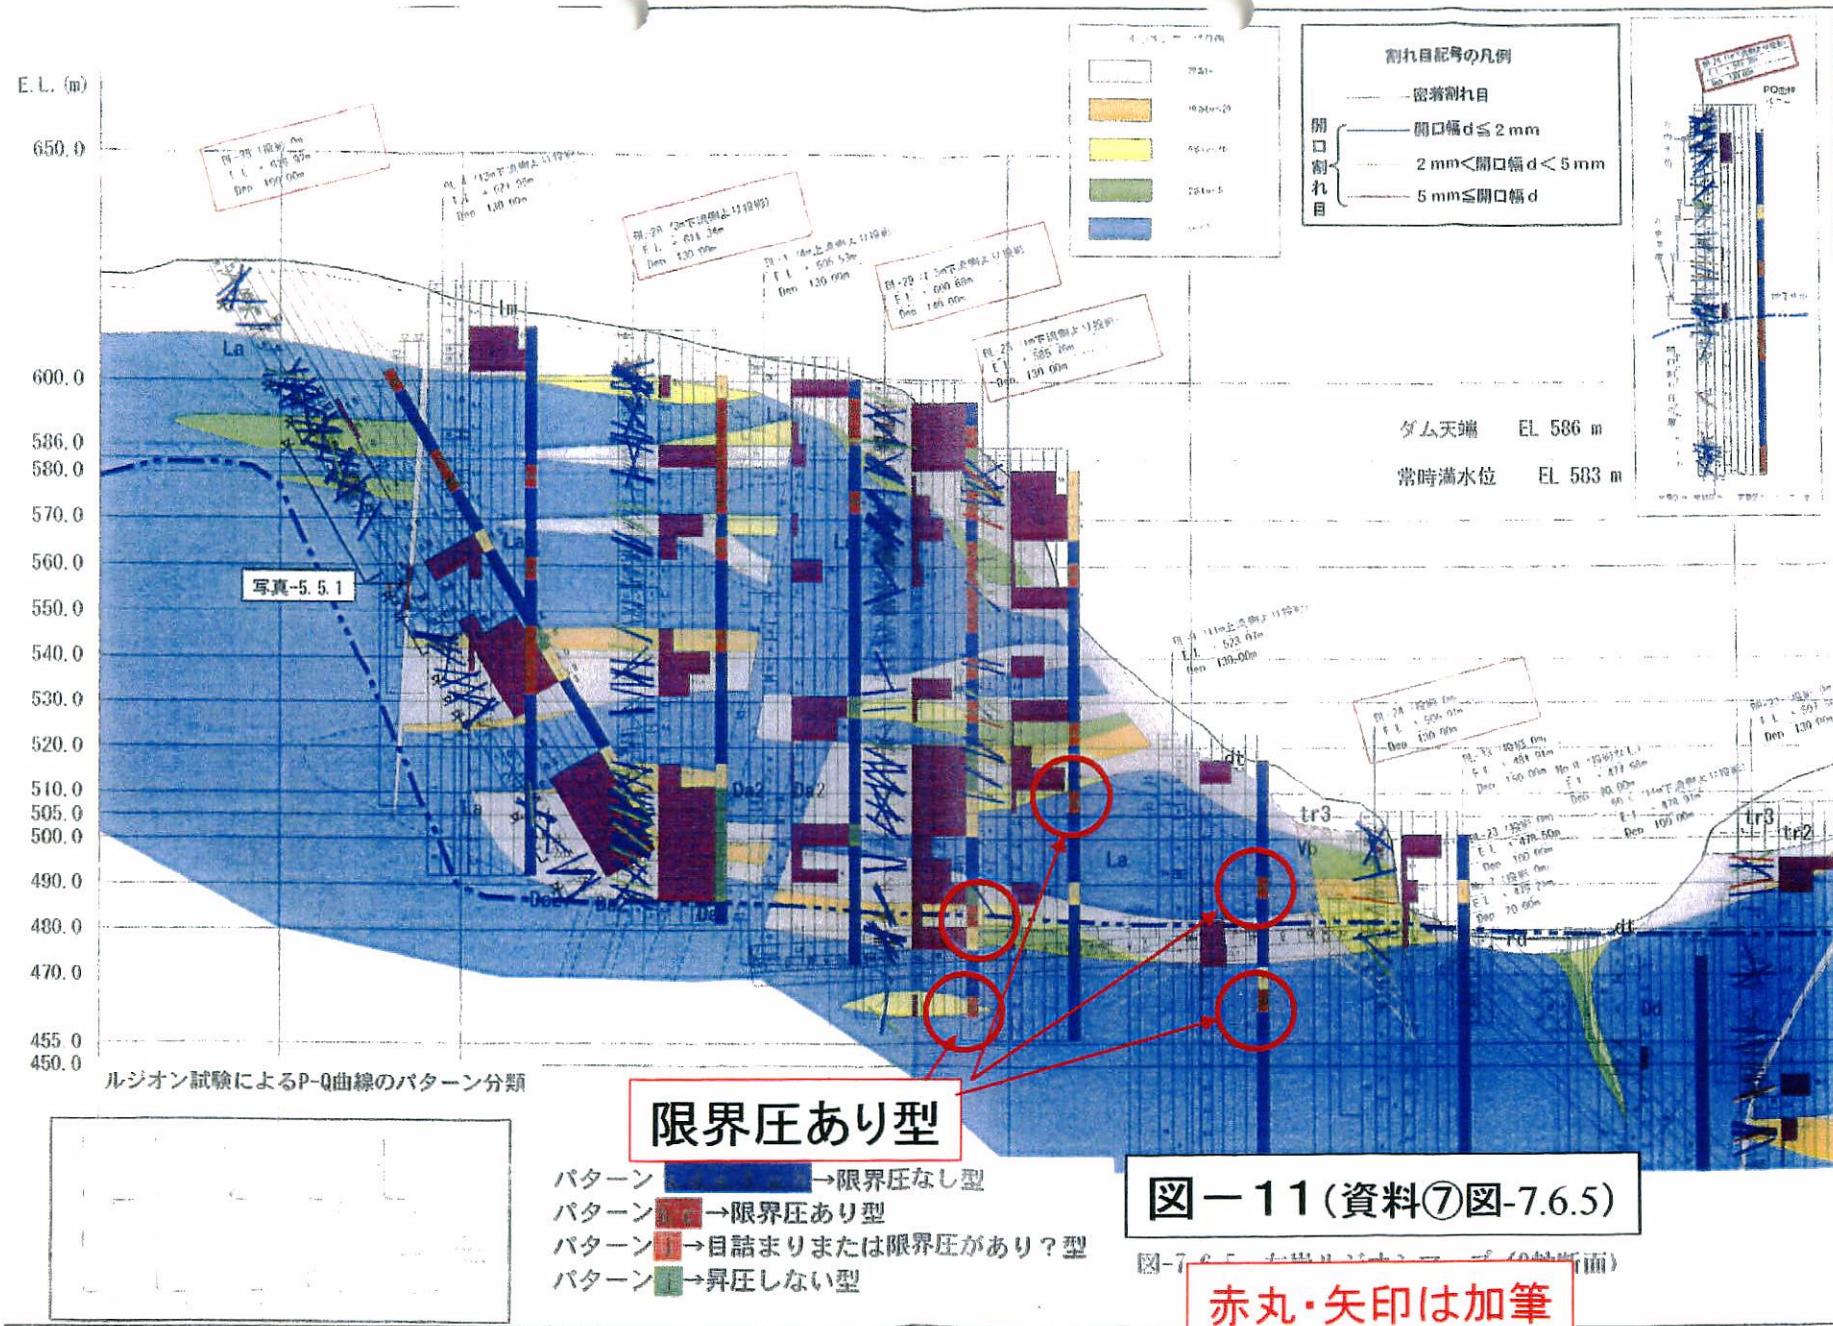
図5-12 ルジオンマップとP-Q曲線のパターン（0軸左岸部（甲D15・図11より）

ところが、例えば0軸の左岸および右岸のルジオンマップをみると、河床標高以深にこの限界圧あり型や目詰まり型を示す箇所がかなりの地点で見られるのである(甲D 15・11 p、添付図-11、12、甲11・12~13 p。なお、別紙 図5-12、図5-13 に、甲D 15・添付図-11、12を示しておるので、参照されたい)。

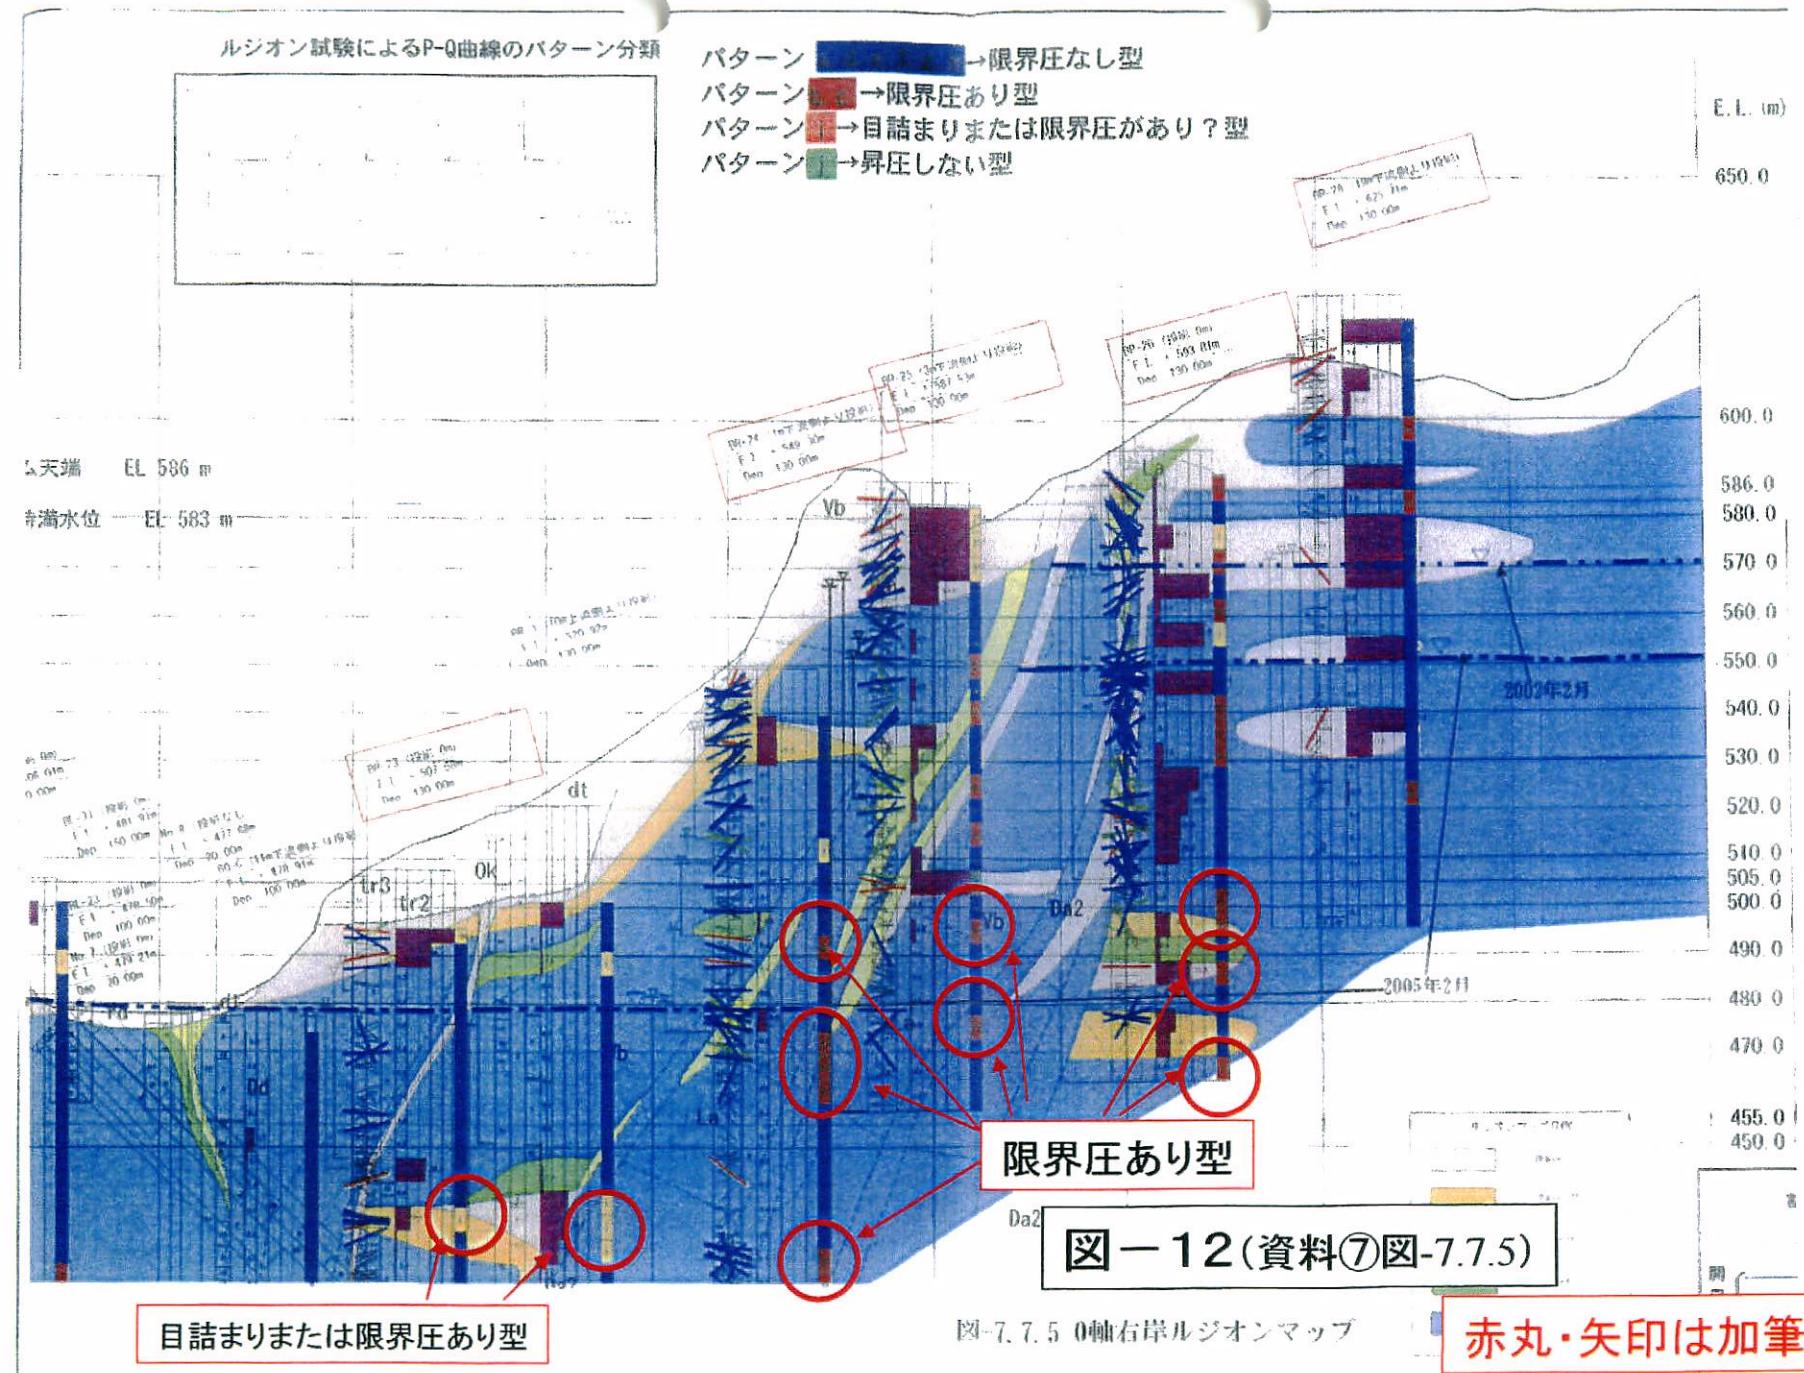
図 5-13

図5-13 ルジオンマップとP-Q曲線のパターン（0軸右岸部）（甲D15・図12より）
