平成16年(行ウ)第47号 公金支出差止等住民訴訟事件

原告最終準備書面(4)(危険性その1 ダムサイトの危険性)

最終準備書面（4） 目 次

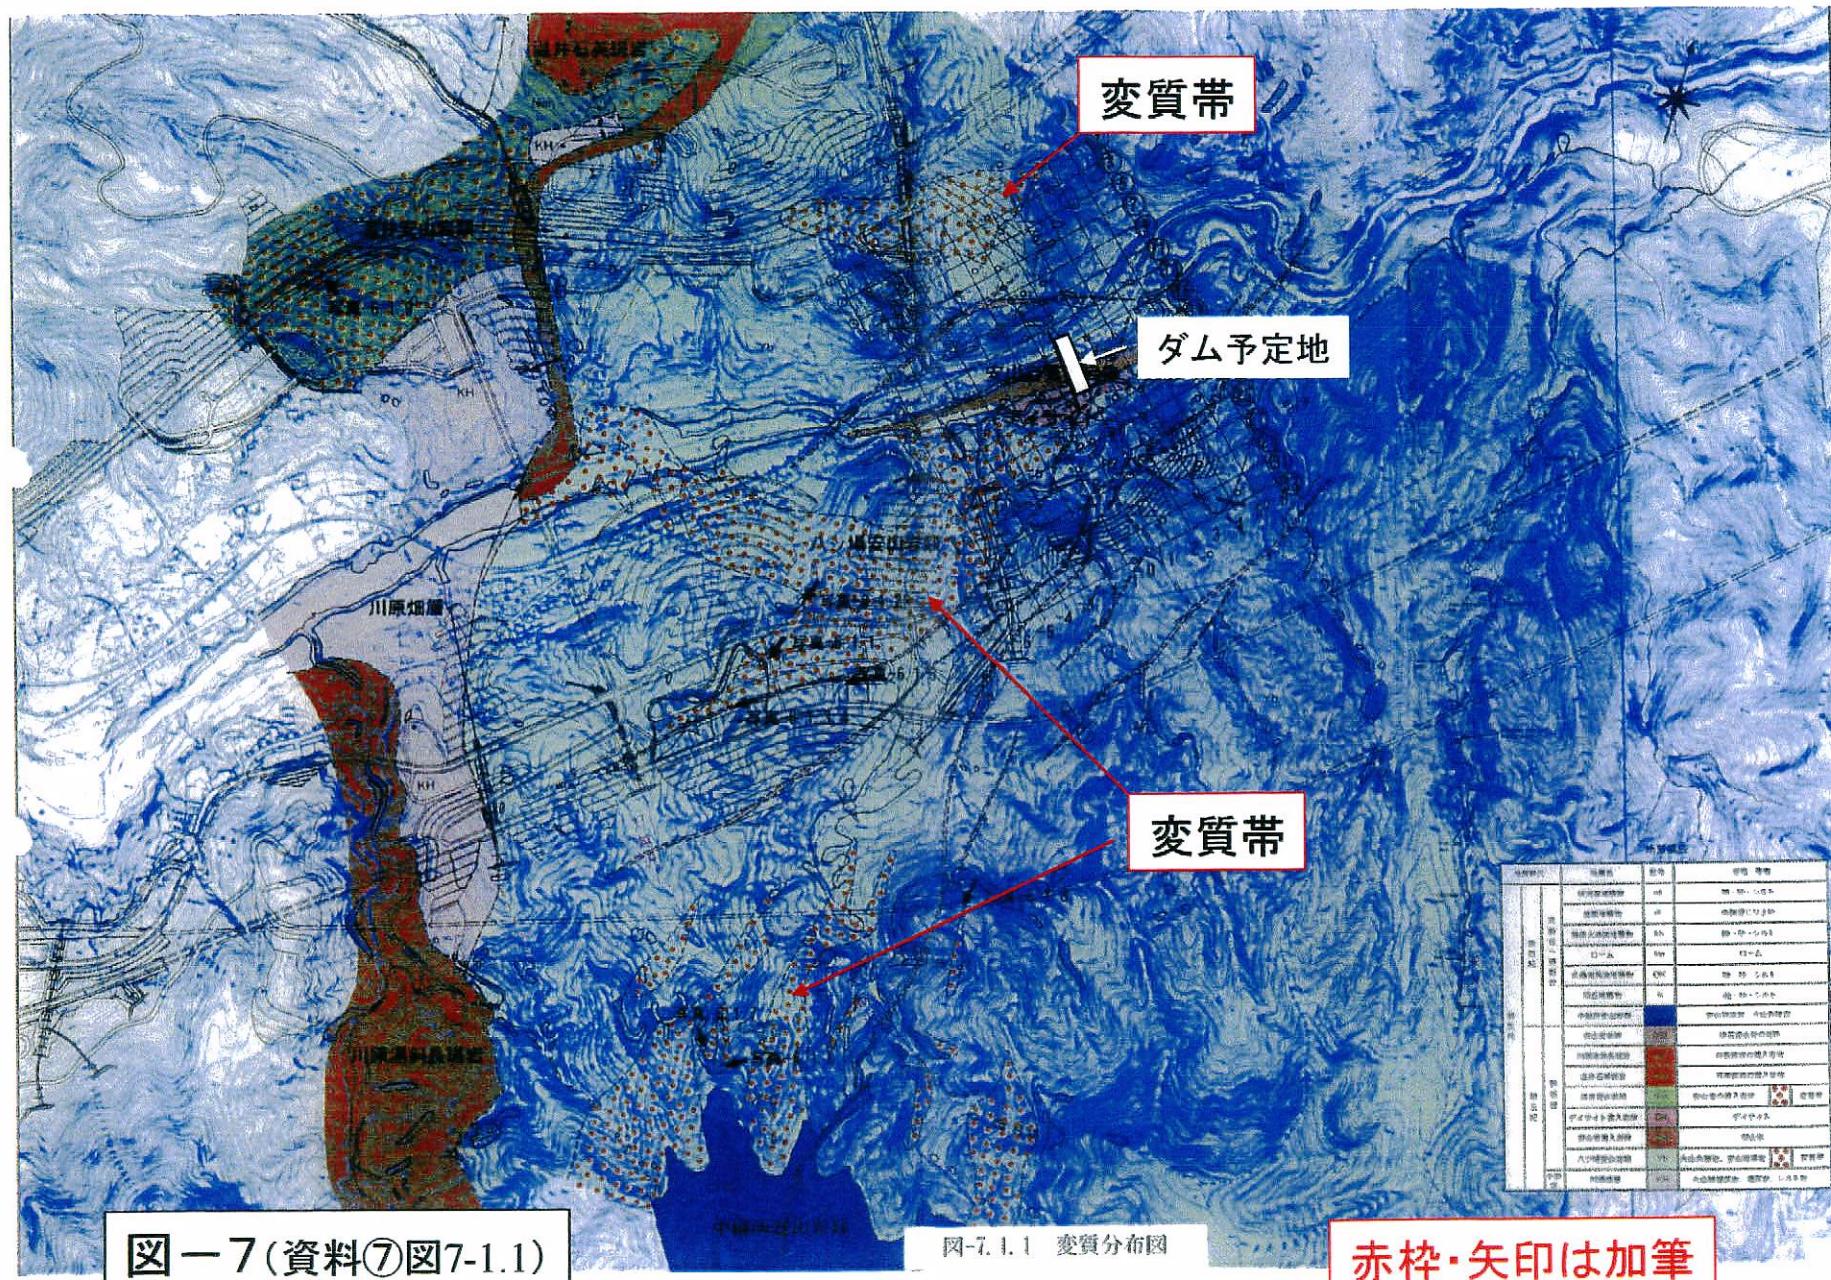
図-7(資料7図7-1.1)

図5-14 変質分布図（甲D15・図-7より）

図-7.1.1 変質分布図

その後の調査により、ダムサイト周辺には、より広い地域に熱水変質帯が分布していることが明らかとなっている。「H17川原畠地区他地質調査報告書」には、ダムサイト周辺を含むより広い地域の変質分布が示されている（甲D15・添付図-7。別紙 図5-14 に、この変質分布図を示しておくので、参照されたい。茶色の●で示された部分が、熱水変質帯が分布していることを示してい

熱水変質帯は、甲D15・添付図-7に示されたように、平面図では島状や樹枝状に分布している。一方、露頭や坑内では、割れ目や亀裂に沿った形で、高角度（すなわち急傾斜）の脈状として現れる。

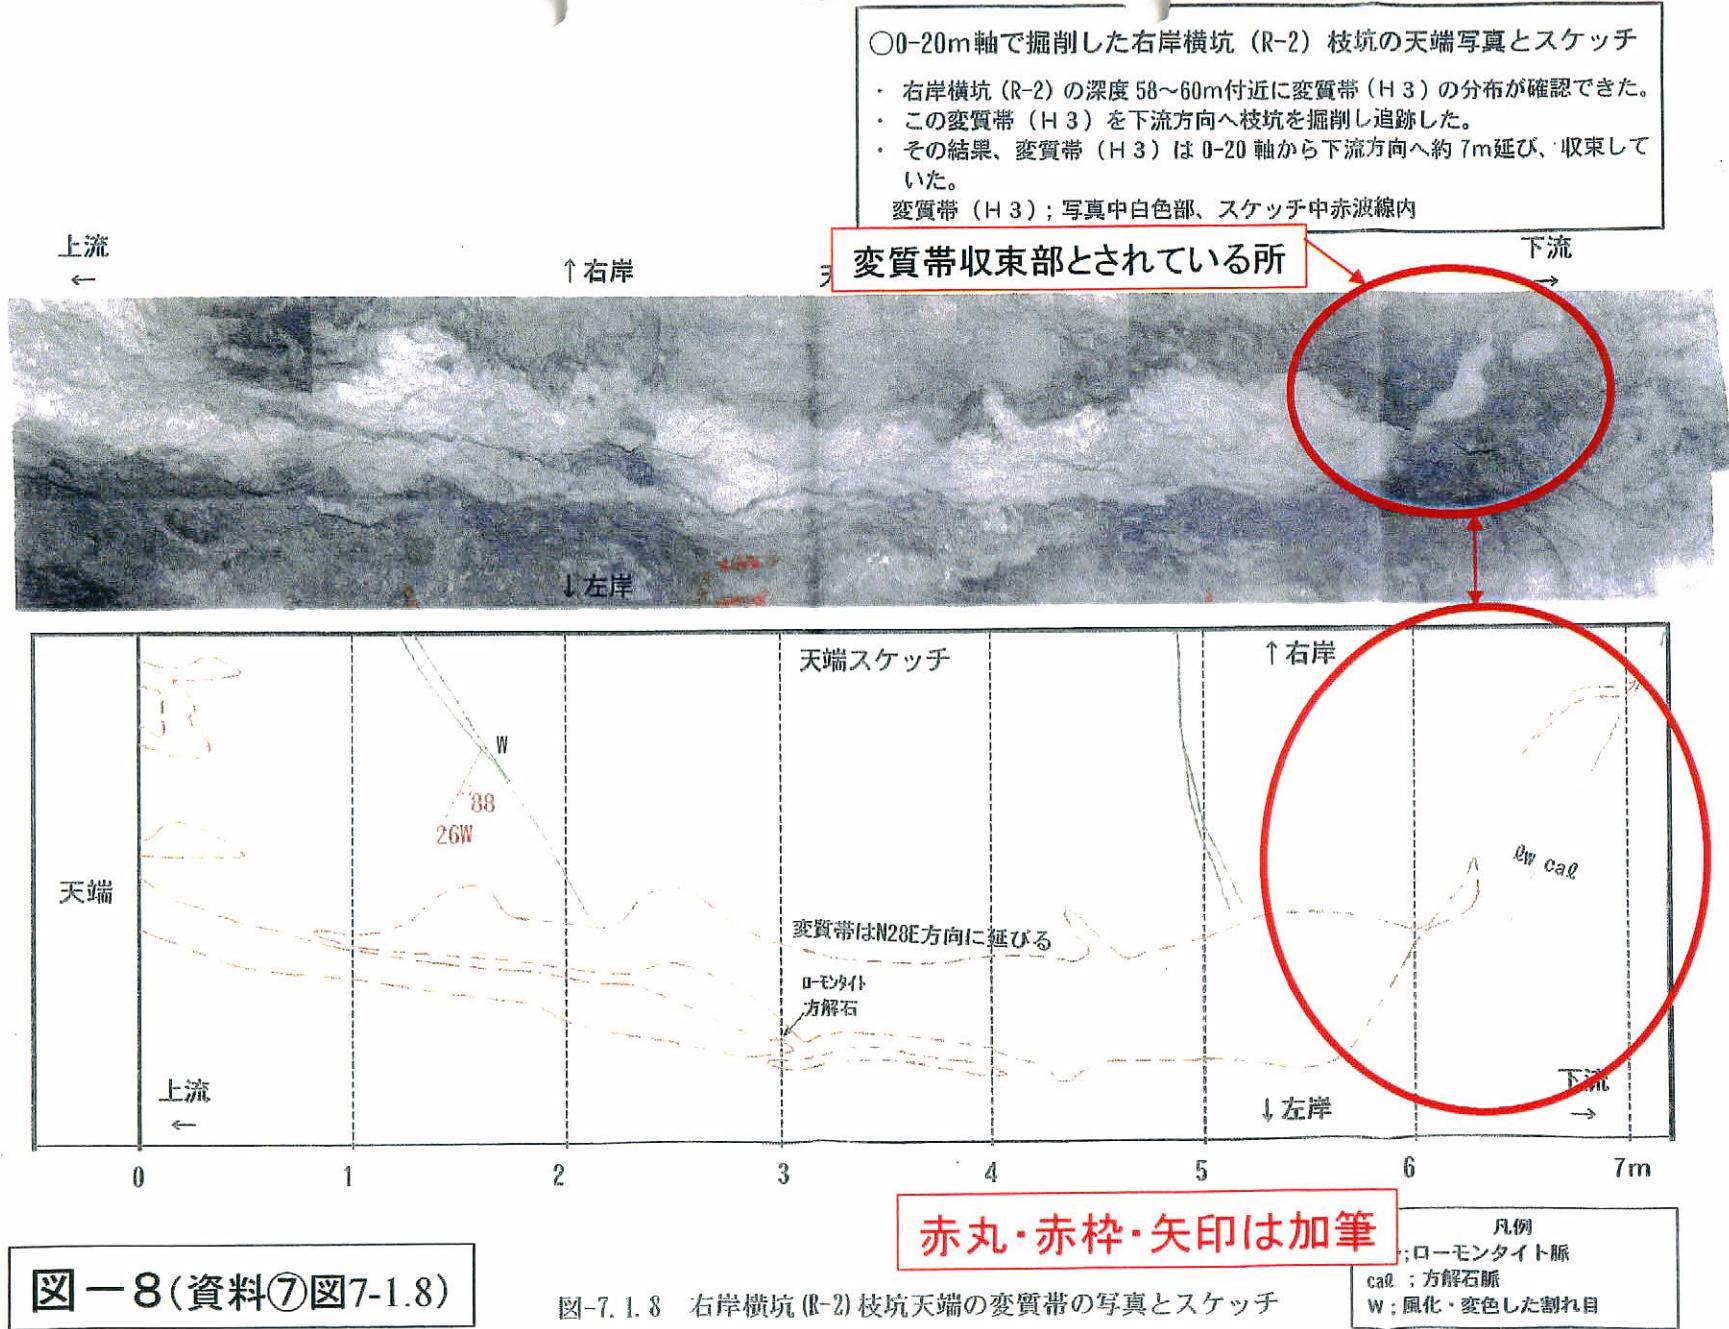
図5-16 右岸横坑（R-2）枝坑天端の変質帯の写真とスケッチ（甲D15・図-8より）

まず、甲D15・添付図-8は、上記の右岸横坑の枝坑の天井部を示した写真及びそのスケッチを示したものである（別紙 図5-16 にこの図を掲げておくので参考されたい。この図の上の写真が、横坑の天井部を写したものであることは、上流・下流と左岸・右岸を対比してみた時、通常の地図を見る時と反対になっているので、それと判る）。この図から、熱水変質帯はN28度Eに方向が変化し、坑内7m地点で収束すると説明されている。しかし、変質帯の写真とスケッチ図からは、この7m区間は、単に枝坑と変質帯の交差部を見ているのすぎず、変質帯はさらに上方にも延長しているとも判断できる。そして、枝坑6mと7mの中間付近で変質帯が急に途切れる形状を示していることから、ここで、変質帯は新たな亀裂に乗り換えたと見ることができる（甲D15・8p、添付図-8-1、8-2。別紙 図5-17 に、甲D15・添付図8-1を掲げておくので、参考されたい）。

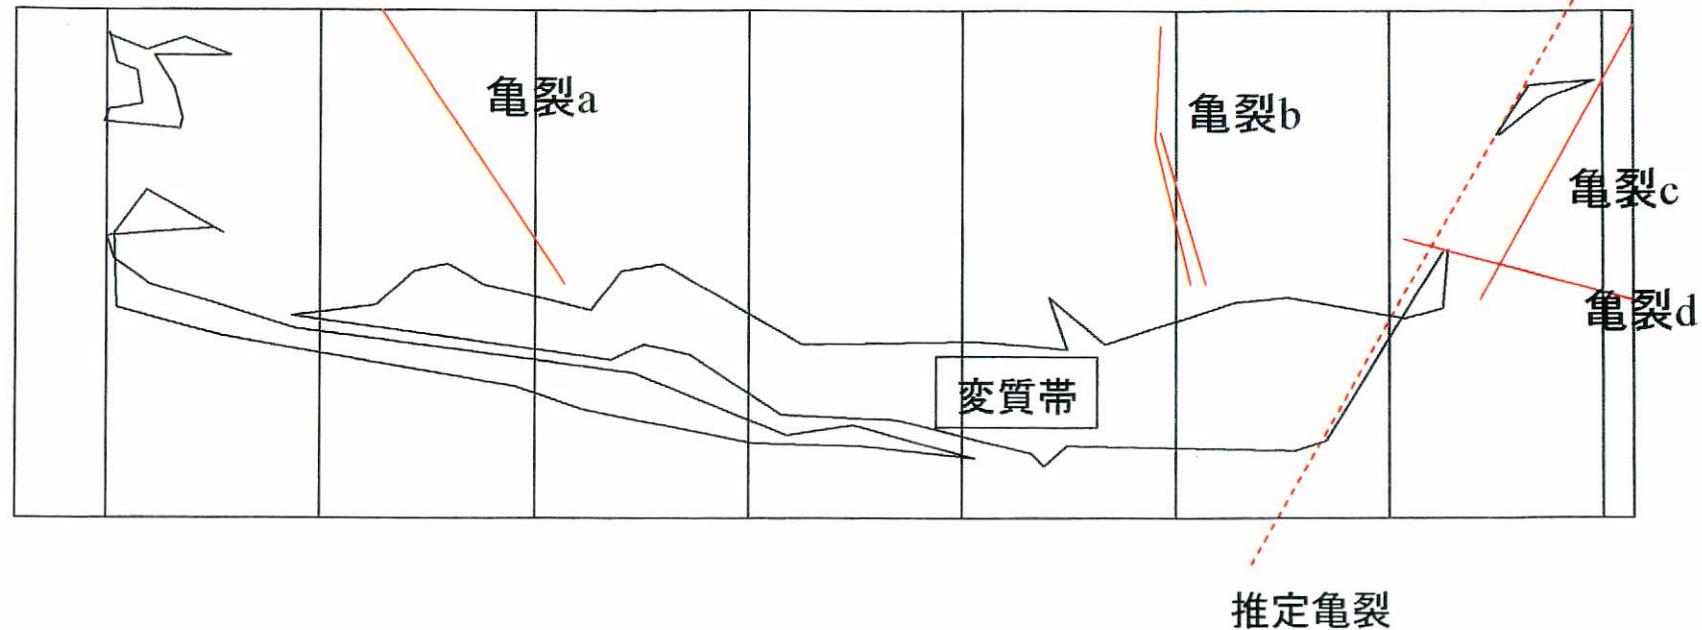
図-8-1 (資料⑦図7-1.8の解釈図)

図5-17 横坑（R-2）枝坑の解釈図（甲D15・図-8-1より）

- 1) 岩盤中には亀裂が多数存在する。その主なものはスケッチ図では亀裂aからdが描かれている。
- 2) 変質部の収束部に、亀裂cと平行する線状配列が見られる。
ここにも亀裂があると推定される(推定亀裂)。

即ち、この枝坑の6m付近の熱水変質帯の先端となっている部分に破碎帶ないし断層があり、それによってそこまで続いてきた熱水変質帯の脈が断ち切られると同時に、その破碎帶ないし断層に沿って脇にずれて行ってしまうということが往々にしてあり得るのである。鉱山の鉱脈を追って行くと、このような現象が普通に見られる（鉱脈も熱水変質帯と同様に、亀裂や割れ目に沿って分布することが多いのである）。本件でも、この先端部で変質帯がきかれていると即断するのは早計であったというべきであり、さらにその先端周辺の岩盤を綿密に調査する必要があったというべきである（甲11・21p）。本件では、枝坑の7m付近に風化した割れ目が存在するのであり（甲D15・添付図-8-1）、変質帯の脈がずれて行っている可能性が極めて高いものと考えられる。

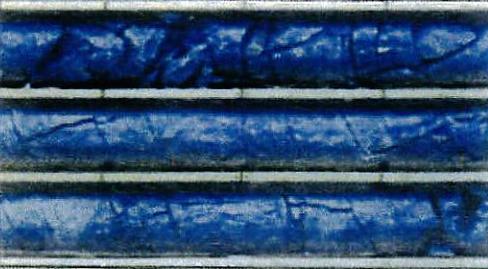
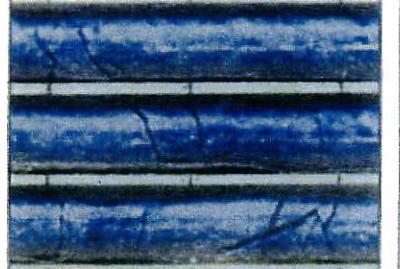
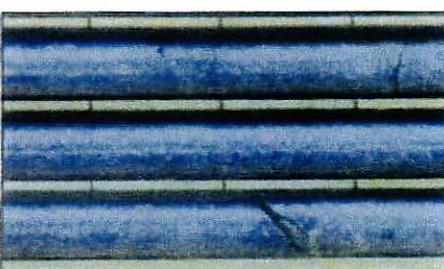
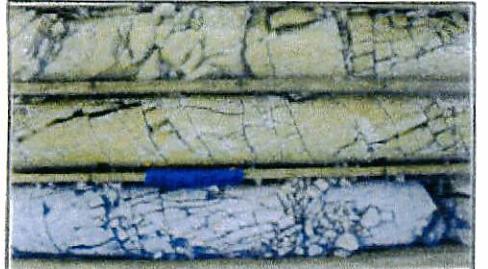
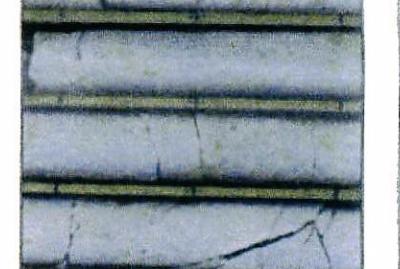
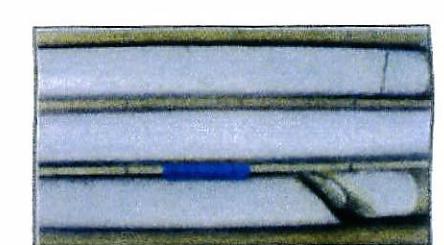
図-9(資料⑦写真7-1.1)

掘削時 平成2年

平成15年

H 1 ; スレーキングにより、軟質化する。 (BR-6 ; GL-38.5m)	H 2 ; やや軟質化する。 (BR-6 ; GL-72.5m)	H 3 ; 白色を呈する。岩片は硬質。 (BR-6 ; GL-123.3m)

13年の間で、岩石コアでは著しく風化変質が進行している。

写真-7.1.1 ポーリングコアでの変質

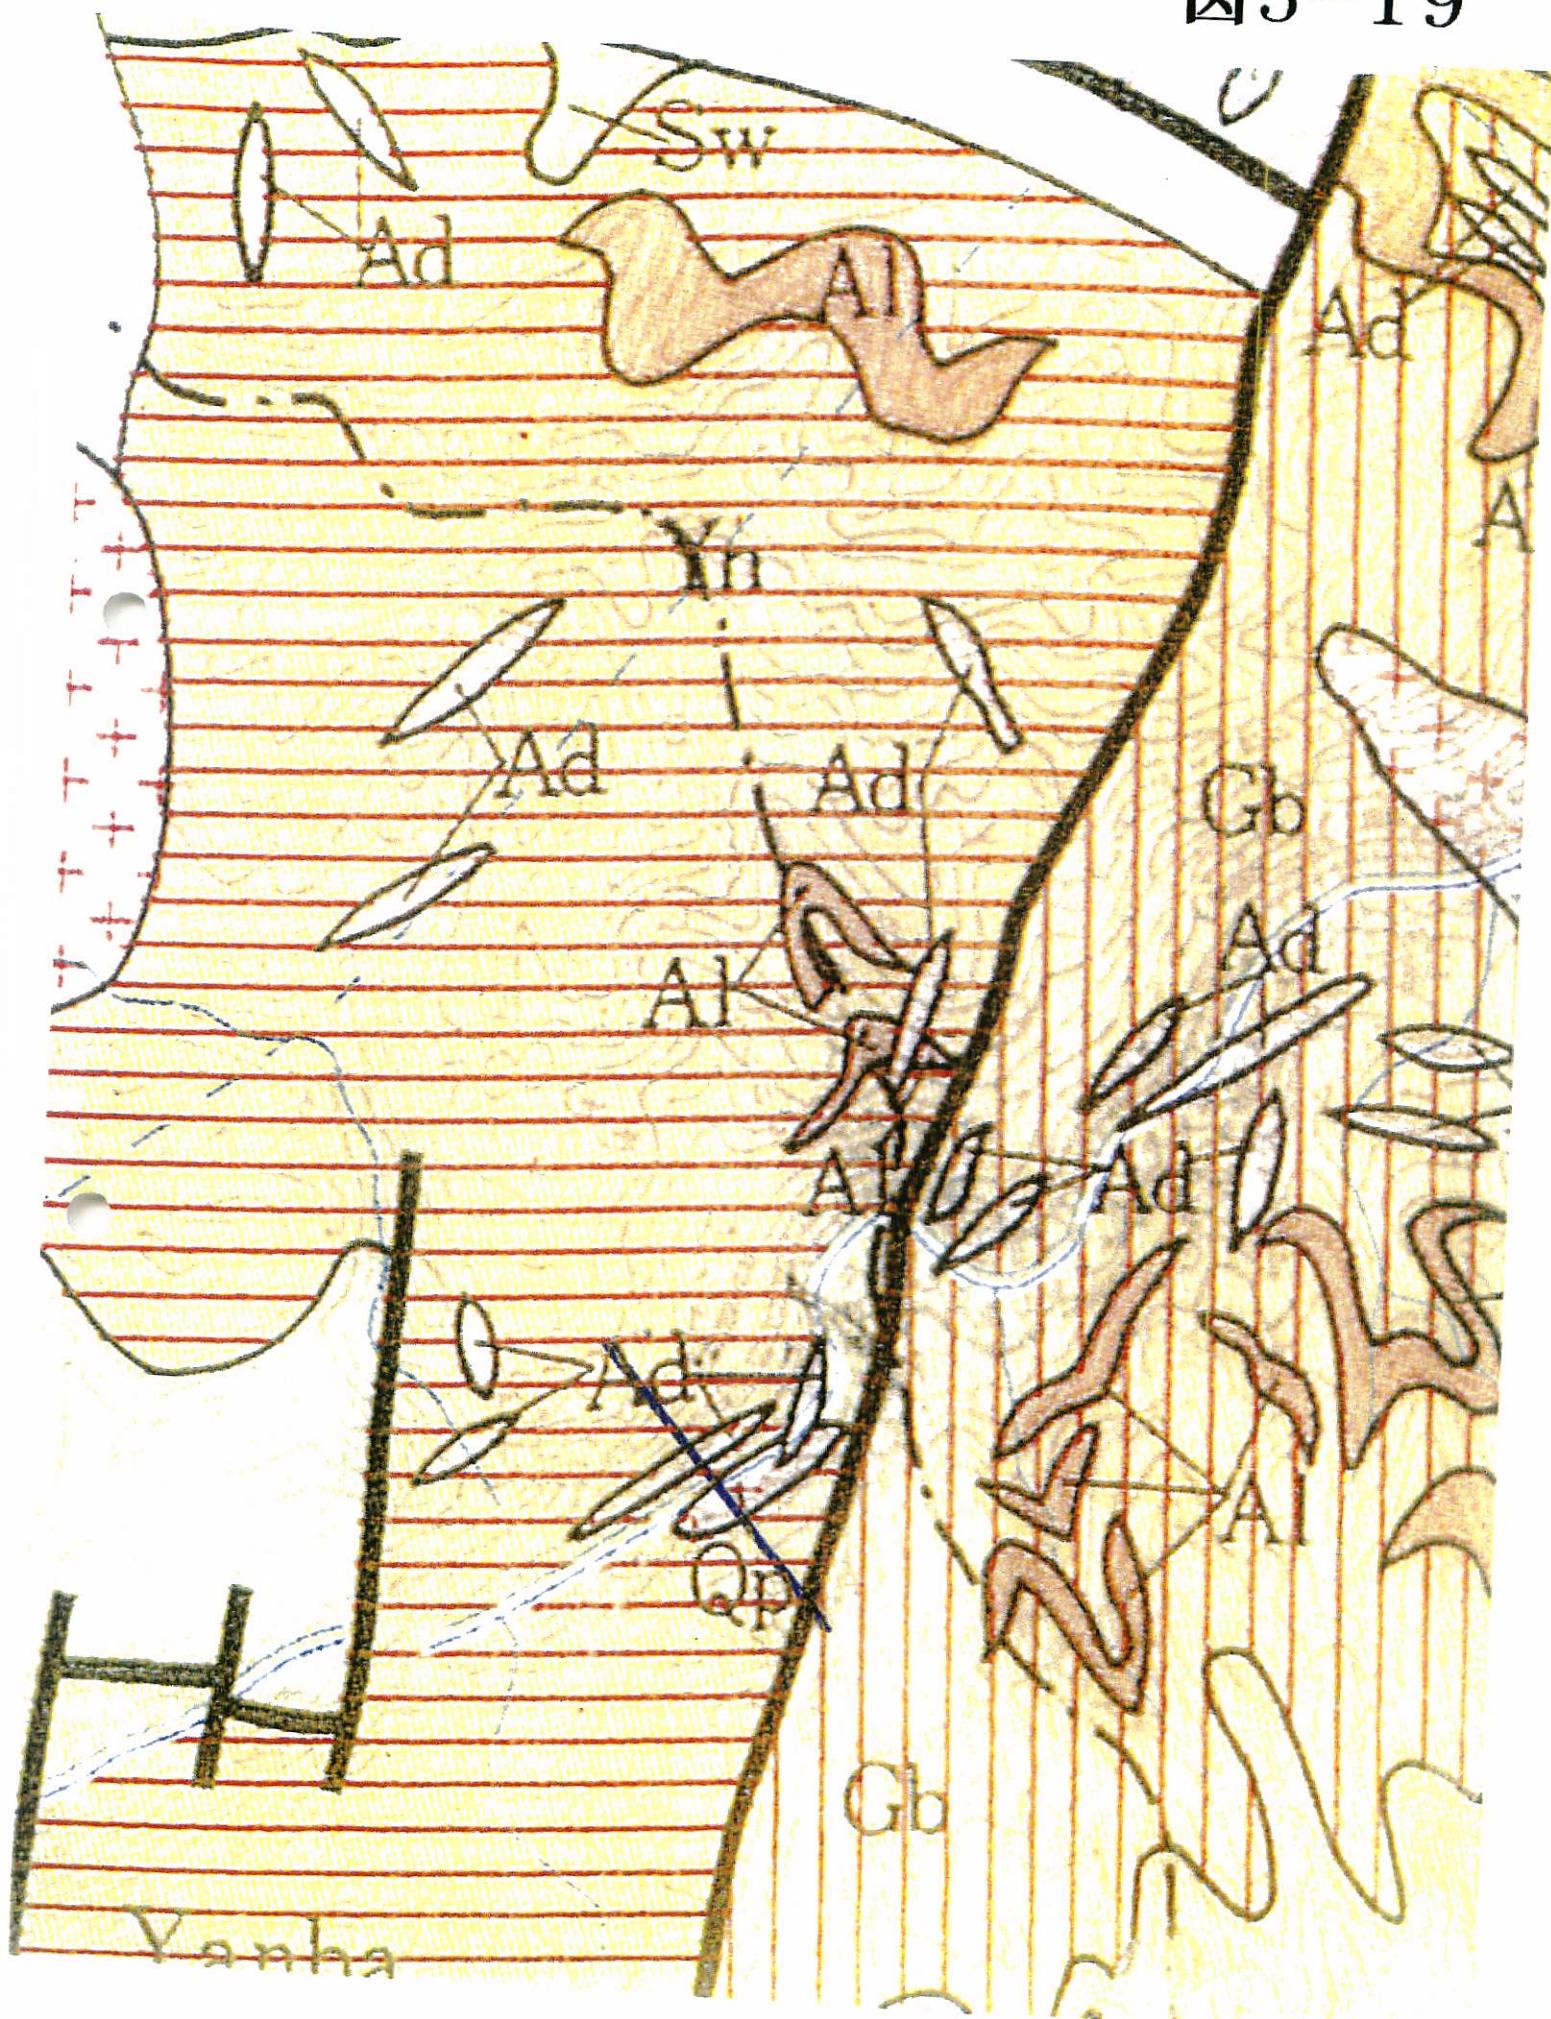
図5-19 群馬県表層地質より、ハッ場ダム周辺の拡大図にダムサイトを書き入れたもの

まず、群馬県表層地質図には、八ッ場ダムのダム軸直近を南北に通る大きな断層が明らかに記載されている。この図で八ッ場ダムの直近を通る断層は1本しか書かれていません（甲D5の2。別紙 図5-19 は、甲D5の2の地質図のうち、本件ダムサイト周辺を拡大したものである。また、ダムサイトの位置を、図5-19の中央下方に、藍色の斜線で書き込んだ。）。上記群馬表層地質図に記された上記の断層は、その東側は郷原層、西側は八ッ場層となっており、その両側で地層が連続していないことが示されている。この部分に断層が存在することは明白である。

そして、図5-19に記したとおり、この断層が、八ッ場ダムのダムサイト右袖部を通過している可能性が高い。

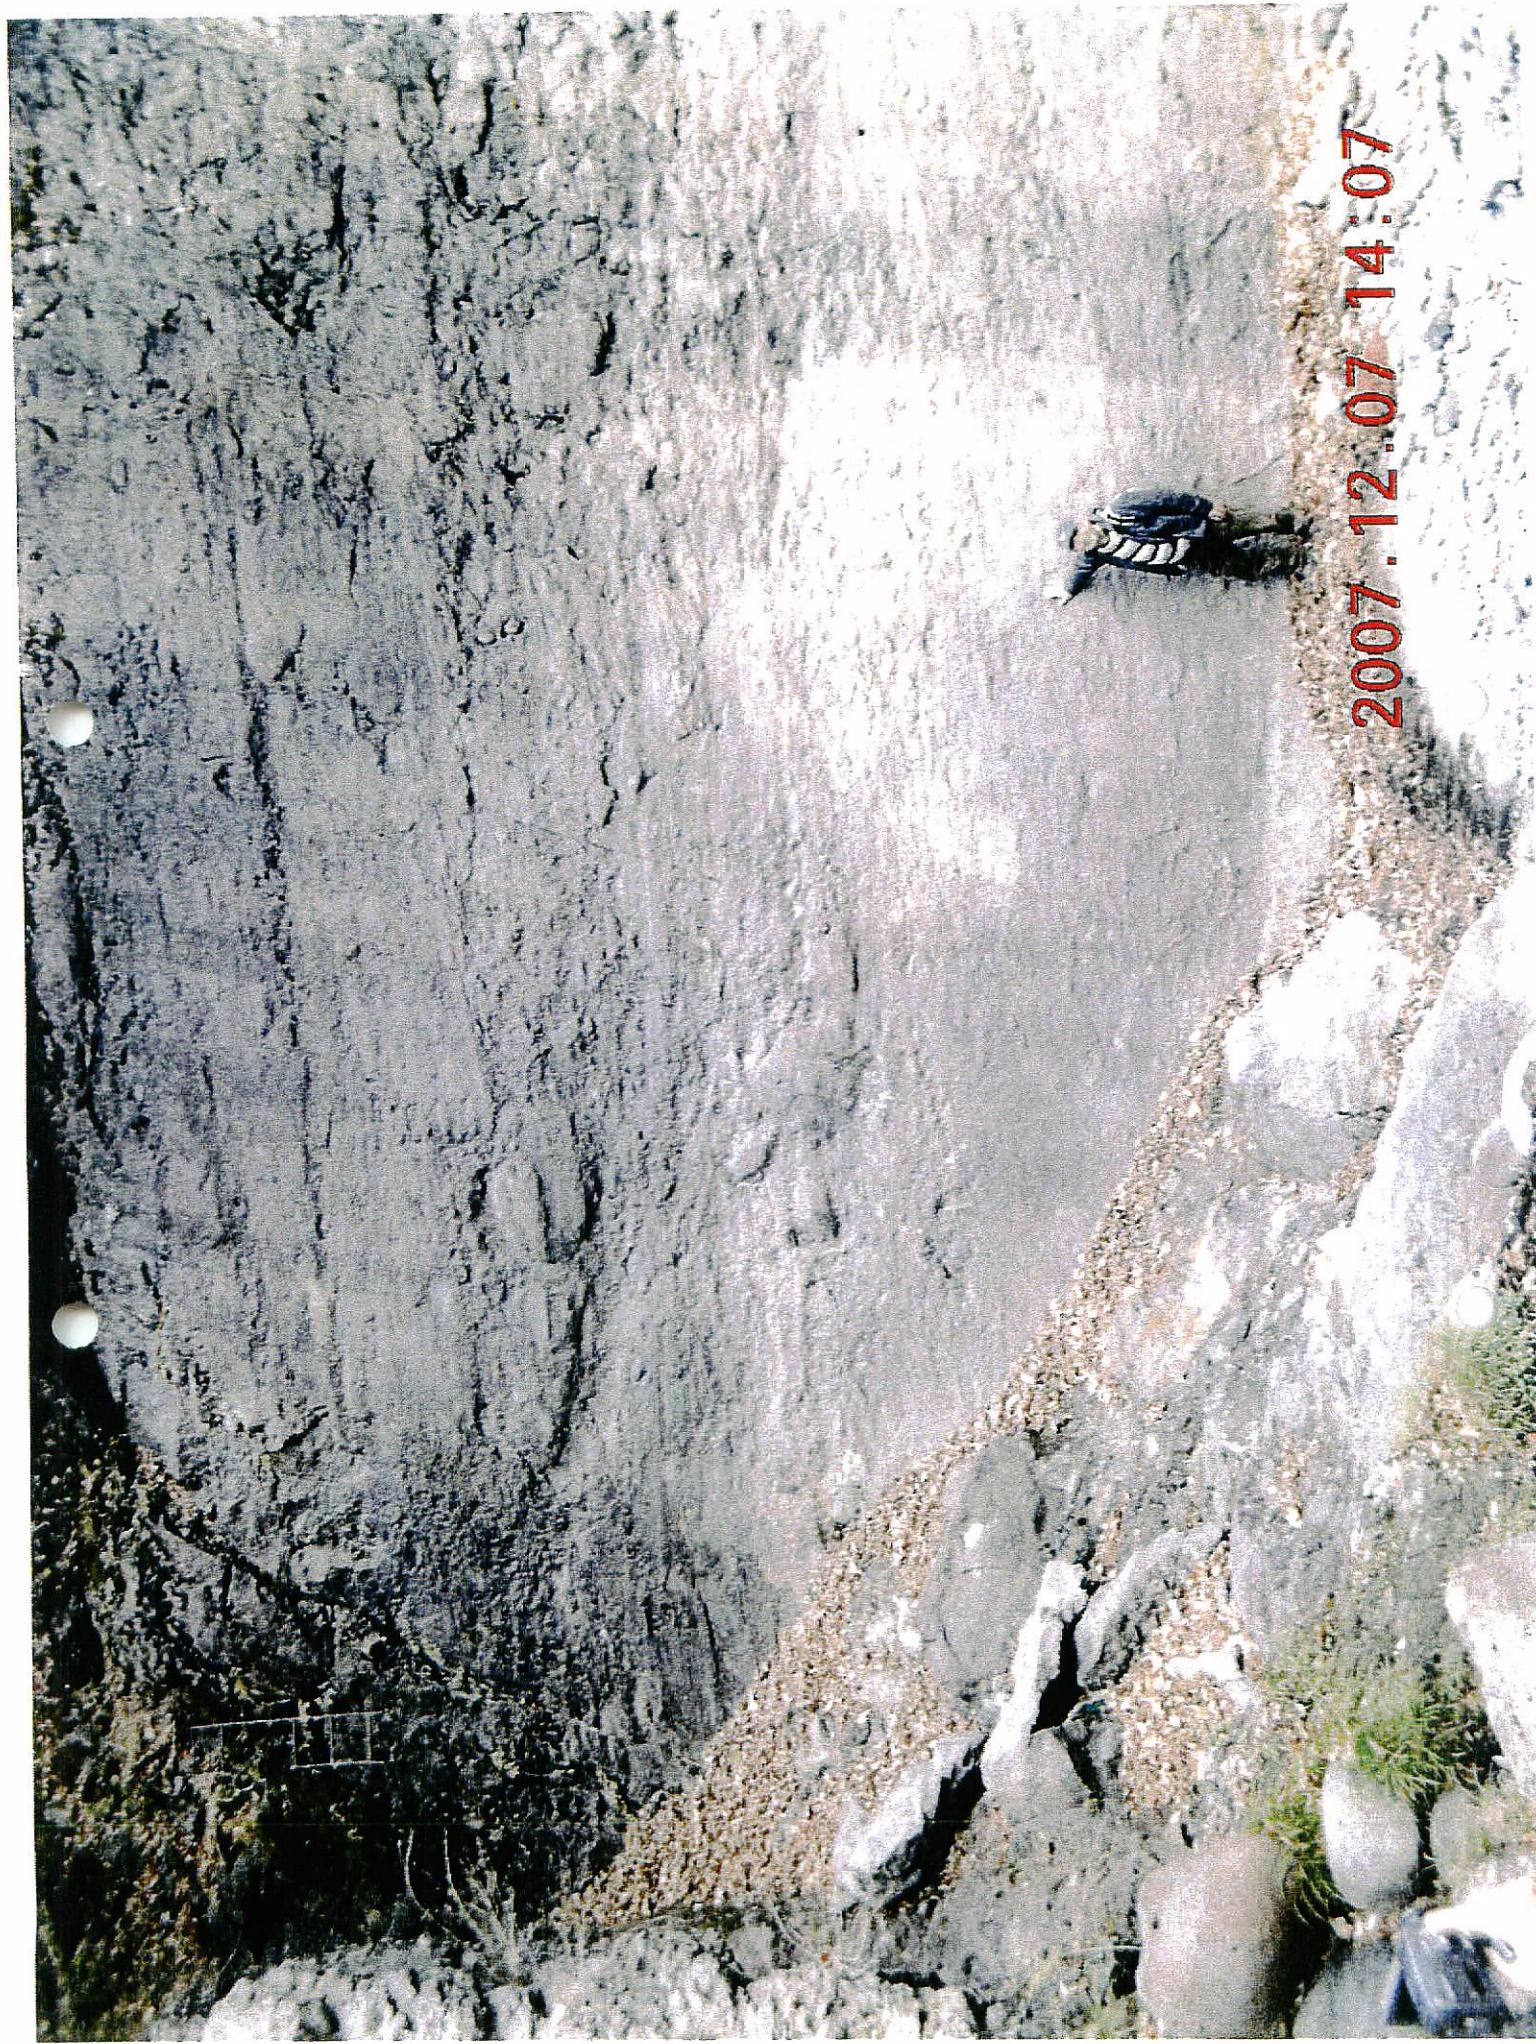
図5-21 親断層の露頭部（甲D18より）

原告らは、ダムサイトの下流、吾妻川が大きく湾曲して流れる部分のうち、北の方向に流れていた流れが急角度で東に向きを変えた直後の左岸側で、大きな断層の露頭があるのを確認した（甲D18）。この断層は、坂巻幸雄証人も、何度も実見している（甲11・23p）。この断層は、巾数mの破碎帯を有し、横ずれ成分を示しており、「立派な鏡肌」の大壁面を有する断層である（別紙 図5-21としてこの断層の露頭の写真を掲げたので参照されたい。写真に写っている人の大きさと比較すると、この断層の大きさが推測できる。また、別紙 図5-20に○で示された場所が、この断層の露頭部を示している。）。

さらに、国土交通省は、上記回答の中で、この親断層については一言も触れず、別のちっぽけな断層を示して、これが昭和45年当時に想定された断層であった旨述べているのである(甲11-2-1・14p)。国土交通省は、その断層の写真を示し、位置も示している(乙87・図20。別紙 図5-23 にこの断層の写真と地図等を掲げた。図5-21の断層露頭部の写真と見比べていただくと、その規模の違いがよく分かる)が、これは、明らかに上記親断層とは位置も違うし、規模も違う(甲D18、甲11・23~24p)。

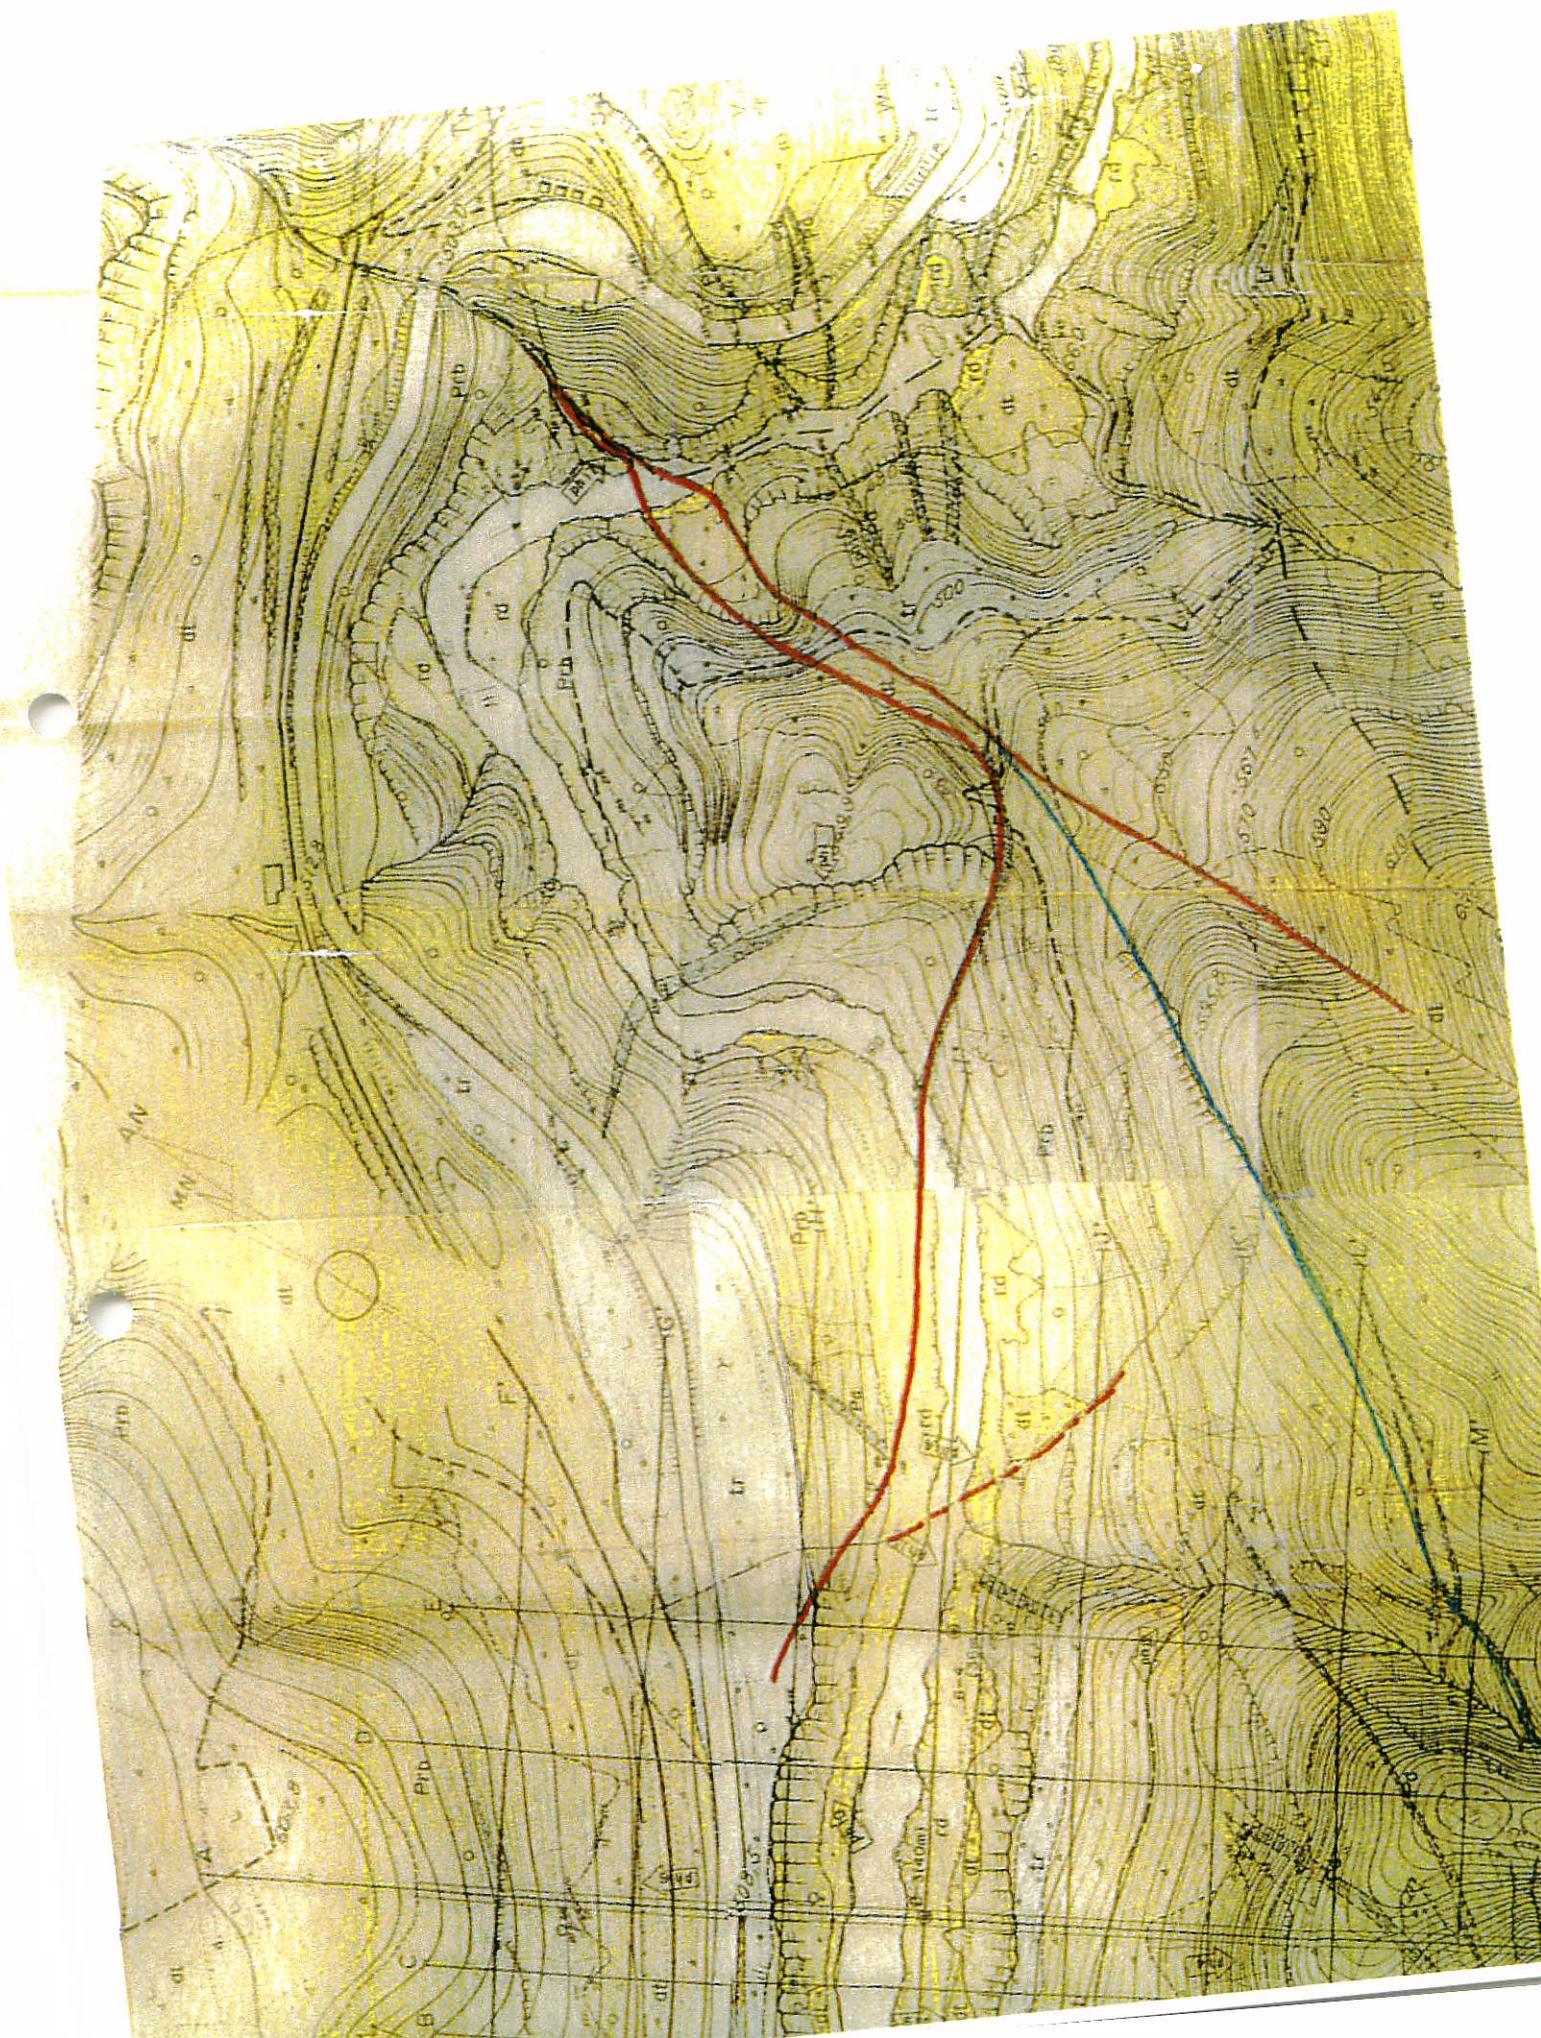
図5-22 前記ハッ場ダム・ダムサイト地表地質調査地質平面図に想定される断層をさらに書き入れたもの

しかしながら、甲D 17の図面をよく見ると、そこに示された前記2本の断層の中間（甲D 19・No. 26の図面で赤い実線で示された2本の線の中間にごらん頂きたい）に、ある程度の長さを持った断崖がある。さらにその図面で、その断崖の線を延長すると、その先に、「Pd」と記された「変朽安山岩」の帯状の貫入岩脈が存在することが示されている。貫入岩脈は、割れ目に沿って貫入しているものと考えられる。従って、上記の断崖と貫入岩脈を結んだ線上に断層が存在している可能性が十分に考えられる（★甲F 6・25～26p）。この線は、ダム堤体の右袖を通過している。そして、寧ろ、この線の方が、群馬表層地質図に示された線に近いようにも思われる（別紙 図5-22 は、図5-20と同じ図面を利用して、ここで想定した断層の線を、緑色の線で書き入れたもの

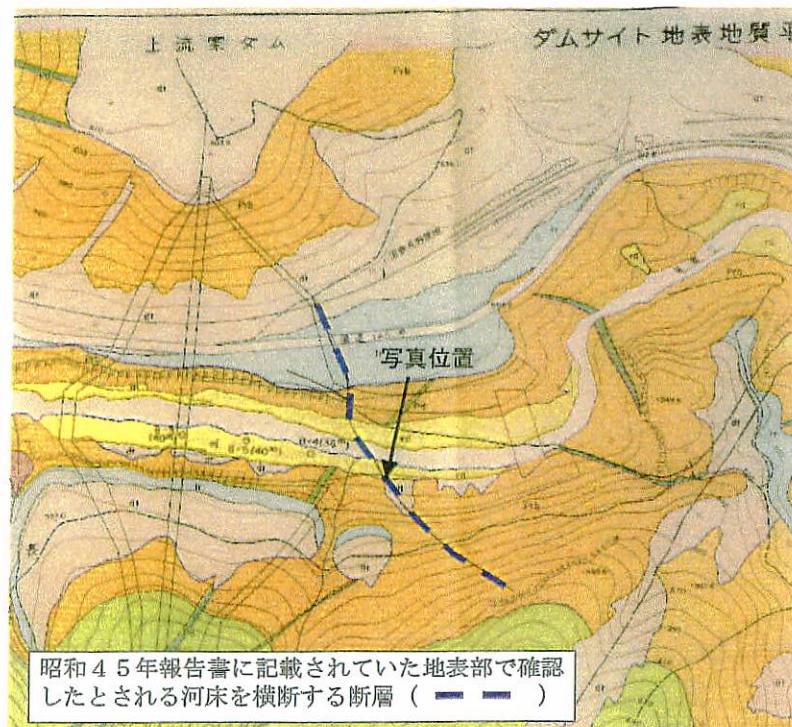
図-1 「昭和45年報告書より」

右岸断層(昭和45年報告書)について

昭和45年報告書に記載された断層位置は(下図-1)、ダムサイト右岸下流のデイサイト貫入岩体とハッ場安山岩類の境界付近である。その付近の露頭では、デイサイトが破碎状で、幅1~2m間が脆弱となっている(下図-2)。

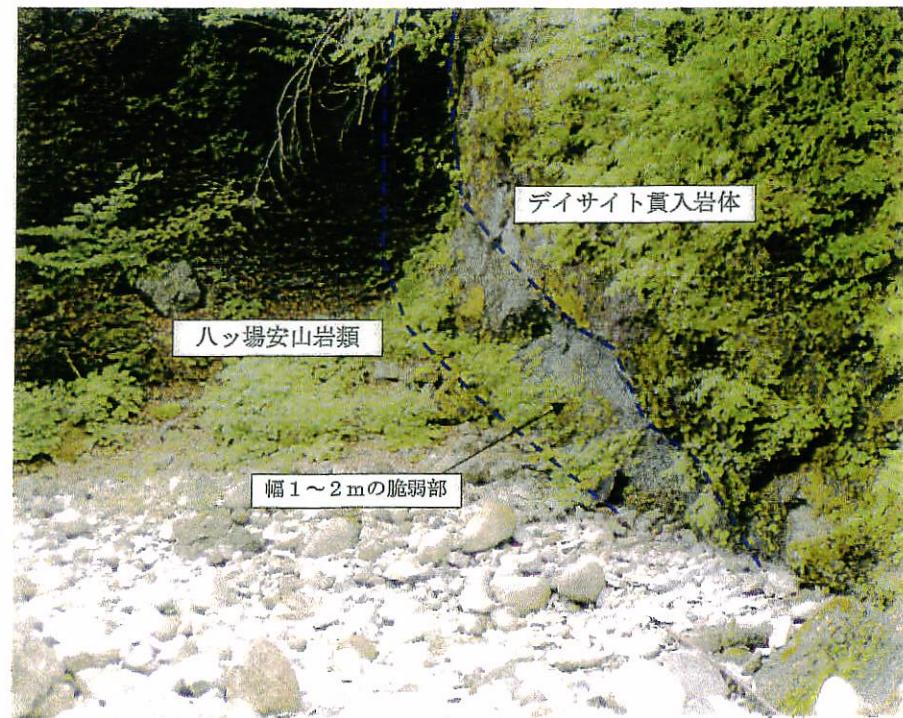
図-2 平成16年の状況

しかし、その直上流約100mに掘削されている横坑(R-2)(別添の図11参照)や、その他ボーリングコアでは、デイサイト貫入岩体とハッ場安山岩類の境界は密着し、脆弱部は認められない。また、露頭の脆弱部から直上流約40mに掘削されている横坑(R-1)においても、安山岩岩脈とデイサイト貫入岩体及びハッ場安山岩類の境界はいずれも密着しており、ダムサイト右岸に脆弱な断層破碎帯は認められない(別添の図21参照)。

リング調査及び調査横坑による調査の結果、露頭の脆弱部はハッ場安山岩類とディサイト貫入岩体の境界付近にあり、その境界は密着していることが判明し、露頭の脆弱部は断層破碎帯ではなく、地表付近で風化した脆弱部が局的に出現したものと考えられる」などと述べられている（乙86・13p、乙87・図-21）。
