平成16年(行ウ)第47号 公金支出差止等住民訴訟事件

原告最終準備書面(5)(危険性その2 地すべりの危険性)

本書面では、現在の極めて不十分な地すべり対策のままダム堰堤が築造されて貯水が進むと、湖岸の斜面で地すべりや表層の崩壊が起きかねないことを警告するものである。国交省も、湖岸での地すべりや崩壊が起きる可能性を否定していない地区もあるが、そこは周辺に保全対象物がないから対策を講じないとしている。一方、国交省が地すべり地ではないからとして対策を探らないとした地区で地すべりが起きている。国交省の調査能力と予測の能力には重大な疑問がある。こういうことであるから、八ツ場ダムが、奈良県の大滝ダム、埼玉県の滝沢ダムに続いて湛水を中止する、近時の3つめの事例になりかねないのである。

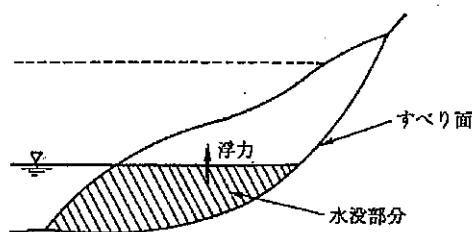
(1) 「湛水によって、地すべり土塊のうちまず下部の受働部分が水没し、ここに浮力が作用する。地すべり土塊全体で見ると押え荷重に相当する部分が浮力を受けて軽くなるため、全体的に斜面の安定性が低下し、地すべりが発生する。特に、すべり面の勾配が末端部で低角度になっている場合には、水没深が浅くとも影響が大きい。

「貯水位の上昇による浮力の発生」

(「貯水池周辺の地すべり調査と対策」の74頁の「図2.49 貯水位の上昇による浮力の発生」参照)

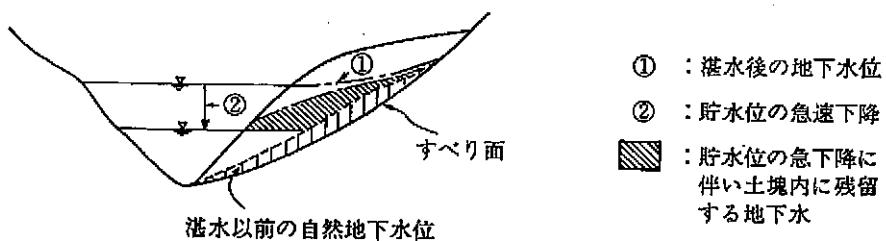
（1）「貯水位が長期間一定に保たれた後に急速に下降すると、地山中の地下水の排水が追隨できず、一時的に湛水前の自然の地下水位より高い所に地下水面が残る。このような残留間隙水圧によって斜面の安定性が低下して地すべりが発生する。特に地山の透水性が小さい場合にはその影響が大きい。」

「貯水位の急速な下降に伴う残留間隙水圧の発生」

（「貯水池周辺の地すべり調査と対策」の74頁の「図2.50 貯水位の急速な下降に伴う残留間隙水圧の発生」参照）

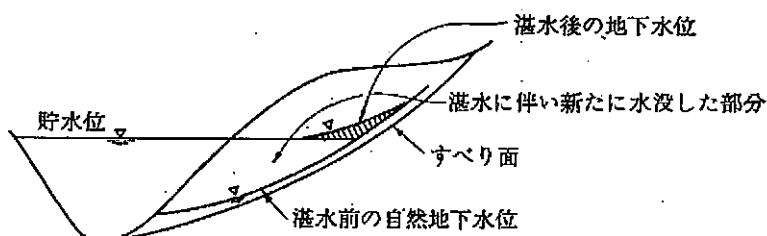
「貯水池の水位が上昇すると、地すべり土塊内の地下水は排水条件が悪化し、斜面上方部の地下水位が上昇する。さらに降雨が重複した場合には湛水前に比較して著しく地下水位が上昇し、斜面の安定性が低下する。

自然状態で地下水位の低い凸型斜面、すなわち岩盤地すべり、風化岩地すべりでは、このような原因で地すべりが発生しやすい。」(74~75頁)

「水没による地すべり土塊内の地下水位の上昇」

(「貯水池周辺の地すべり調査と対策」の75頁の「図2.51 水没による地すべり土塊内の地下水位の上昇」参照)

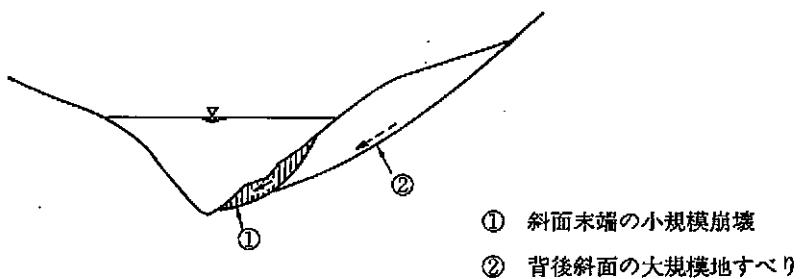
(1) 「水没によって斜面の表層は飽和して強度が低下する。また風によって貯水池内に波浪などが生じると、貯水位上昇時の浮力や貯水位急下降時の地下水の浸出（浸透崩壊）などと複合して、水際や水中斜面で浸食や崩壊が発生する。

肌落ち程度の小規模な崩壊であれば大きな問題になることはないが、背後に大規模な地すべり地が存在する場合には、水際での浸食や崩壊のために、受働部分が欠落し、背後の地すべりの発生原因となることがある（図 2.52）。特に地すべりの末端部の土塊は過去の地すべり滑動によって脆弱化しているため崩壊しやすい。」（75頁）

「水没斜面下部の小崩壊が誘因となる地すべりのモデル」

（「貯水池周辺の地すべり調査と対策」の75頁の「図2.52 水没斜面下部の小崩壊が誘因となる地すべりのモデル」参照）
